# 令和6年能登半島地震 被害・復旧状況カルテ

| 施設等名称 | | 沖波漁港 | |

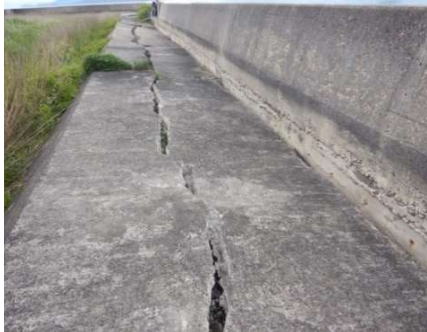
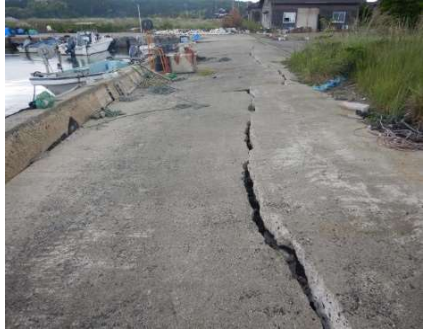
| 施設等名称 | | 沖波漁港 | |
|---|---|---|---|
| | <p>護岸及び堤防の水叩工及び胸壁の沈下、亀裂、破断、空洞化</p> <p>護岸の傾き、ブロック積の抜け落ち</p> <p>物揚場のエプロンの沈下、亀裂、護岸の傾き</p> <p>船揚場の舗装版の亀裂</p> | | |
| 被害状況詳細 | <p>・6災第1114号 復旧延長 L=422.0m 12号護岸 L=100.6m、18号護岸 L=44.8m、20号護岸 L=50.1m、17号護岸 L=29.1m、14号護岸 L=106.8m、15号護岸 L=40.8m、19号護岸 L=5.8m、16号護岸 L=29.5m、13号護岸 L=14.5m</p> <p>・6災第1115号 復旧延長 L=159.7m 物揚場32 L=80.1m、船揚場34 L=15.0m、護岸26 L=64.6m</p> <p>・6災第1116号 復旧延長 L=347.2m 29号堤防 L=181.4m、24号護岸 L=86.4m、23号護岸 L=44.7m、30号護岸 L=34.7m</p> <p>・6災第1117号 復旧延長 L=383.5m 28号護岸 L=151.2m、21号護岸 L=128.3m、27号堤防 L=51.1m、22号護岸 L=52.9m</p> | | |

| 施設等名称 | | 沖波漁港 | |
|---|---|---|---|
| 復旧状況<br>今後の方針<br>(R7.2.1現在) | <p>9月9日災害査定実施 工事発注まで危険箇所はバリケード設置中</p> <p>(護岸)(B-20・19・18・17・16・15・14・13・12・24・21・22)(26)沈下した水叩工を打ち替える。破断した護岸工を部分的に打ち替える。傾きや滑動については実施設計時に検討。(B-23)沈下した水叩工、胸壁工、階段護岸工を打ち替える。(7)抜け落ちたブロック積護岸を復旧する。(堤防)(A-27～30)沈下した水叩工を打ち替える。破断した護岸工を部分的に打ち替える。傾きや滑動については実施設計時に検討。(物揚場)(32)沈下、亀裂の生じたエプロンを打ち替える。護岸の傾きについては実施設計時に検討。(船揚場)(34)亀裂の生じた舗装版を打ち替える。</p> | | |
