# 令和6年能登半島地震 被害・復旧状況カルテ

| 施設等名称 | | 鹿波漁港 | |

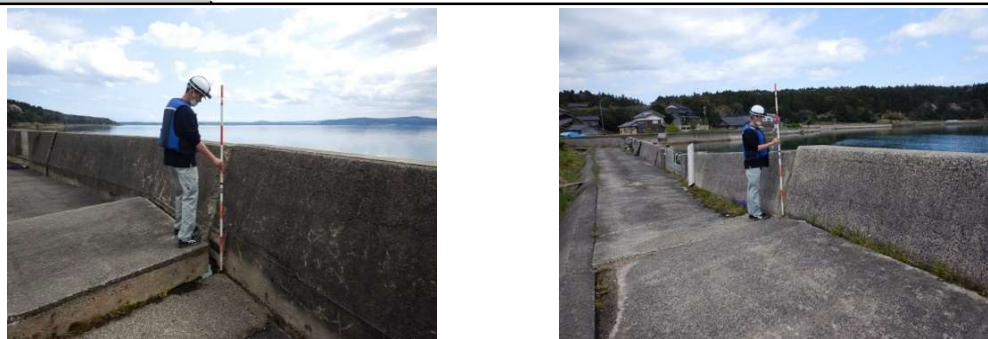
| 施設等名称 | | 鹿波漁港 | |
|---|---|---|---|
| | 護岸の水叩工、胸壁工の沈下、亀裂、破断、空洞化<br>物揚場のエプロンの沈下、亀裂、護岸の傾き<br>臨港道路の沈下、亀裂 | | |
| 被害状況詳細 | ・ 6災第1108号 復旧延長 L=318.6m -1.5m物揚場42 L=69.0m、-1.0m物揚場1 L=53.5、-1.5m物揚場35 L=25.1m、<br>船揚場34 L=24.2m、物揚護岸93 L=15.5m、臨港道路43 L=83.8m、物揚護岸31 L=16.7m、船揚場32 L=30.8m<br>・ 6災第1109号 復旧延長 L=654.3m 61号護岸 L=331.7m、46号護岸 L=81.4m、59号係船護岸 L=55.0m、<br>45号護岸 L=53.1m、44号護岸 L=47.3m、47号護岸 L=41.0m、48号護岸 L=44.8m<br>・ 6災第1110号 復旧延長 L=56.8m -1.5m物揚場64 L=56.8m<br>・ 6災第1111号 復旧延長 L=611.7m 67号護岸 L=116.1m、68号護岸 L=147.8m、70号護岸 L=345.4m、<br>8号護岸 L=2.4m<br>・ 6災第1112号 復旧延長 L=41.0m 41号護岸 L=25.5m、16号護岸 L=15.5m<br>・ 6災第1113号 復旧延長 L=603.9m 関連道71 L=346.6m、関連道69-3 L=145.7m、関連道69-2 L=111.6m | | |

| 施設等名称 | | 鹿波漁港 | |
|---|---|---|---|
| 復旧状況<br>今後の方針<br>(R7.2.1現在) | 8月13日災害査定実施 工事発注まで危険箇所はバリケード設置中<br>(護岸)(B-44～48)(B-61)沈下した水叩工を打ち替える。破断した護岸工を部分的に打ち替える。<br>(B-59)沈下した水叩工及び胸壁工を打ち替える。<br>(B-67)(B-68)(B-70)沈下した水叩工を打ち替える。破断した護岸工を部分的に打ち替える。本体工の傾きについては実施設計時に検討。<br>(物揚場)(64)被災したエプロンを更新する。傾きについては実施設計時に検討。<br>(臨港道路)(69)(71)被災箇所の舗装を更新する。 | | |
