# 令和 6 年能登半島地震 被害・復旧状況カルテ

| 施設等名称 | 甲漁港 | | |

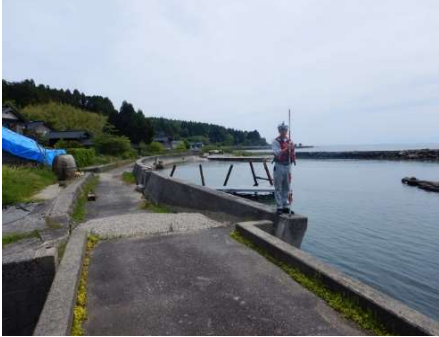
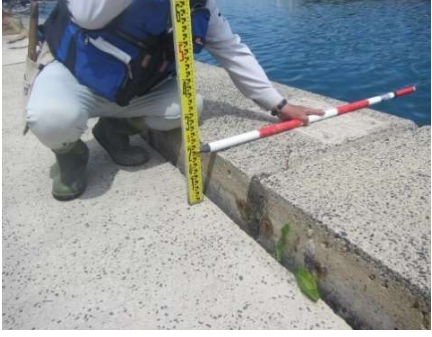
| | 護岸の水叩工の沈下、亀裂、破断、空洞化<br>石積護岸の崩れ、物揚護岸のエプロンの沈下<br>防波堤の沈下・石材散乱 | | |
| 被害状況詳細 | <ul style="list-style-type: none"> <li>・ 6災第1118号 復旧延長 L=372.5m 復旧延長 L=372.5m 27号護岸 L=181.2m、28号堤防 L=162.0m、5号護岸 L=29.3m</li> <li>・ 6災第1119号 復旧延長 L=794.0m 30号堤防 L=278.3m、14号護岸 L=113.9m、9号護岸 L=89.9m、29号護岸 L=69.8m、13号護岸 L=45.6m、12堤防 L=30.2m、54号堤防 L=166.3m</li> <li>・ 6災第1120号 復旧延長 L=214.8m 52号係船護岸 L=102.3m、39号物揚護岸 L=46.4m、55号護岸 L=104.9m、38号物揚護岸 L=44.2m、18号護岸 L=212.5m、41号物揚護岸 L=31.1m、'40号物揚護岸 L=23.2m、17号護岸 L=52.9m</li> <li>・ 6災第1121号 復旧延長 L=65.5m 防波堤62 L=28.0m、防波堤61 L=19.0m、防波堤63 L=18.5m</li> <li>・ 6災第1122号 復旧延長 L=214.8m 22号護岸 L=136.2m、21号護岸 L=29.2m、23号護岸 L=49.4m</li> </ul> | | |

| 復旧状況<br>今後の方針<br>(R7.2.1現在) | 10月7日災害査定実施 工事発注まで危険箇所はバリケード設置中<br>(護岸)(B-27・28・5・9・54・12・13・14・29・30・21・22)沈下した水叩工を打ち替える。破断した護岸工を部分的に打ち替える。傾きや滑動については実施設計時に検討。(B-55・38・39・40・17・18)沈下した水叩工を打ち替える。<br>(B-41)崩れた石積護岸を復旧する。<br>(係船護岸)(B-52)沈下した水叩工及びエプロンを打ち替える。<br>(防波堤)(61～63)散乱した石材を積みなおす。 | | |
