# 令和6年能登半島地震 被害・復旧状況カルテ

| 施設等名称 | 甲漁港 | | |

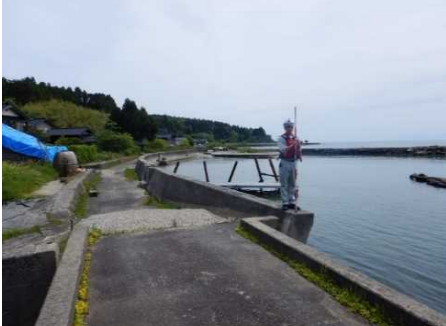
| 施設等名称 | 甲漁港 | | |
|---|---|---|---|
| | <p>護岸の水叩工の沈下、亀裂、破断、空洞化<br/>石積護岸の崩れ、物揚護岸のエプロンの沈下<br/>防波堤の沈下・石材散乱</p> | | |
| 被害状況詳細 | <ul style="list-style-type: none"> <li>・6災第1118号 復旧延長 L=372.5m 復旧延長 L=372.5m 27号護岸 L=181.2m、28号堤防 L=162.0m、5号護岸 L=29.3m</li> <li>・6災第1119号 復旧延長 L=794.0m 30号堤防 L=278.3m、14号護岸 L=113.9m、9号護岸 L=89.9m、29号護岸 L=69.8m、13号護岸 L=45.6m、12堤防 L=30.2m、54号堤防 L=166.3m</li> <li>・6災第1120号 復旧延長 L=214.8m 52号係船護岸 L=102.3m、39号物揚護岸 L=46.4m、55号護岸 L=104.9m、38号物揚護岸 L=44.2m、18号護岸 L=212.5m、41号物揚護岸 L=31.1m、'40号物揚護岸 L=23.2m、17号護岸 L=52.9m</li> <li>・6災第1121号 復旧延長 L=65.5m 防波堤62 L=28.0m、防波堤61 L=19.0m、防波堤63 L=18.5m</li> <li>・6災第1122号 復旧延長 L=214.8m 22号護岸 L=136.2m、21号護岸 L=29.2m、23号護岸 L=49.4m</li> </ul> | | |

| 施設等名称 | 甲漁港 | | |
|---|---|---|---|
| 復旧状況<br>今後の方針<br>(R7.7.1現在) | <p>10月7日災害査定実施 工事発注まで危険箇所はバリケード設置中<br/>(護岸)(B-27・28・5・9・54・12・13・14・29・30・21・22)沈下した水叩工を打ち替える。破断した護岸工を部分的に打ち替える。傾きや滑動については実施設計時に検討。(B-55・38・39・40・17・18)沈下した水叩工を打ち替える。<br/>(B-41)崩れた石積護岸を復旧する。<br/>(係船護岸)(B-52)沈下した水叩工及びエプロンを打ち替える。<br/>(防波堤)(61～63)散乱した石材を積みなおす。</p> | | |
