# 令和6年能登半島地震 被害・復旧状況カルテ

| 施設等名称 | 沖波漁港 | | |

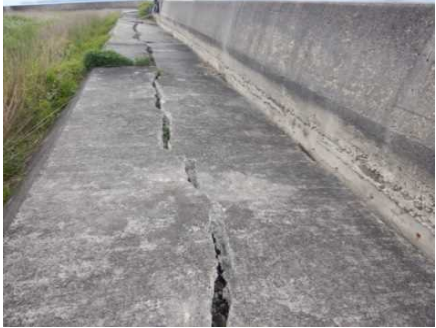
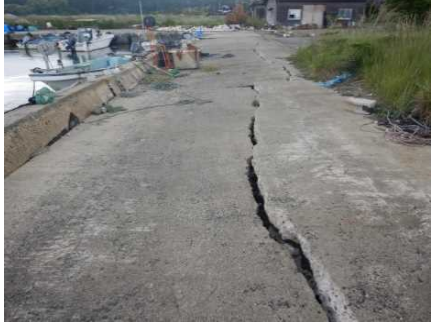
| 施設等名称 | 沖波漁港 | | |
|---|---|---|---|
| | <p>護岸及び堤防の水叩工及び胸壁の沈下、亀裂、破断、空洞化</p> <p>護岸の傾き、ブロック積の抜け落ち</p> <p>物揚場のエプロンの沈下、亀裂、護岸の傾き</p> <p>船揚場の舗装版の亀裂</p> | | |
| 被害状況詳細 | <p>・6災第1114号 復旧延長 L=422.0m 12号護岸 L=100.6m、18号護岸 L=44.8m、20号護岸 L=50.1m、17号護岸 L=29.1m、14号護岸 L=106.8m、15号護岸 L=40.8m、19号護岸 L=5.8m、16号護岸 L=29.5m、13号護岸 L=14.5m</p> <p>・6災第1115号 復旧延長 L=159.7m 物揚場32 L=80.1m、船揚場34 L=15.0m、護岸26 L=64.6m</p> <p>・6災第1116号 復旧延長 L=347.2m 29号堤防 L=181.4m、24号護岸 L=86.4m、23号護岸 L=44.7m、30号護岸 L=34.7m</p> <p>・6災第1117号 復旧延長 L=383.5m 28号護岸 L=151.2m、21号護岸 L=128.3m、27号堤防 L=51.1m、22号護岸 L=52.9m</p> | | |

| 施設等名称 | 沖波漁港 | | |
|---|---|---|---|
| 復旧状況<br>今後の方針<br>(R7.7.1現在) | <p>9月9日災害査定実施 工事発注まで危険箇所はバリケード設置中</p> <p>(護岸)(B-20・19・18・17・16・15・14・13・12・24・21・22)(26)沈下した水叩工を打ち替える。破断した護岸工を部分的に打ち替える。傾きや滑動については実施設計時に検討。(B-23)沈下した水叩工、胸壁工、階段護岸工を打ち替える。(7)抜け落ちたブロック積護岸を復旧する。(堤防)(A-27～30)沈下した水叩工を打ち替える。破断した護岸工を部分的に打ち替える。傾きや滑動については実施設計時に検討。</p> <p>(物揚場)(32)沈下、亀裂の生じたエプロンを打ち替える。護岸の傾きについては実施設計時に検討。(船揚場)(34)亀裂の生じた舗装版を打ち替える。</p> | | |
