# 令和6年能登半島地震 被害・復旧状況カルテ

| 施設等名称 | 集会施設 | | |

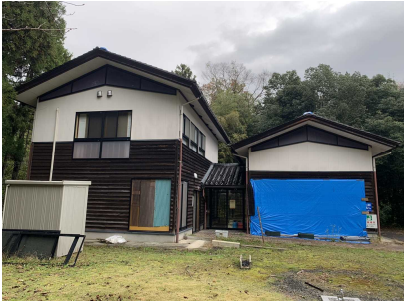
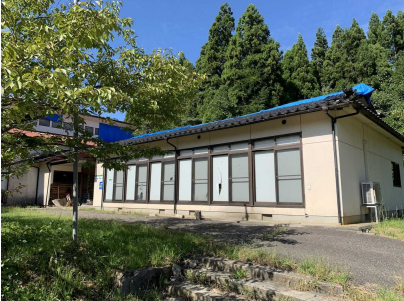
| 施設等名称 | 集会施設 | | |
|---|---|---|---|
| | <ul style="list-style-type: none"> <li>・屋根瓦の落下、破損、ズレ</li> <li>・居室及びその他の室における雨漏り多数あり</li> <li>・建築物内部の柱梁・壁・床に多数のひび割れあり</li> <li>・建具の破損、開閉に支障をきたすものあり</li> <li>・浄化槽の浮き上がり、舗装のクラックあり</li> </ul> | | |
| 被害状況詳細 | <ul style="list-style-type: none"> <li>・屋根の損傷に伴う雨漏りおよび内装の腐食・劣化あり</li> <li>・外構舗装のクラック、陥没箇所あり</li> <li>・建具枠およびガラスの損傷箇所あり</li> </ul> <p>※深刻な雨漏り等が発生している施設については順次屋根改修工事実施中</p> | | |

| 施設等名称 | 集会施設 | | |
|---|---|---|---|
| 復旧状況<br>今後の方針<br>(R7.10.1現在) | <ul style="list-style-type: none"> <li>・順次、屋根修繕工事が完了次第、建物内外部の修繕工事を進める</li> </ul> | | |
