# 令和6年能登半島地震 被害・復旧状況カルテ

| 施設等名称 | 沖波漁港 | | |

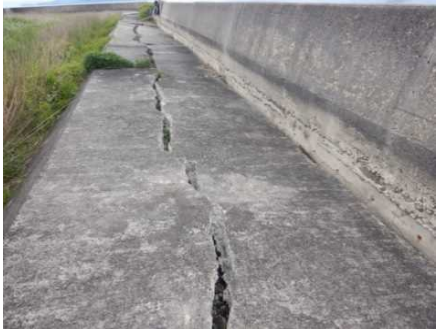
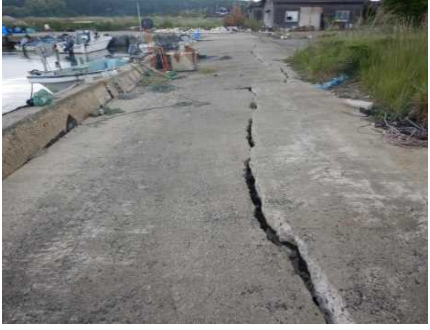
| 施設等名称 | 沖波漁港 | | |
|---|---|---|---|
| | 護岸及び堤防の水叩工及び胸壁の沈下、亀裂、破断、空洞化<br>護岸の傾き、ブロック積の抜け落ち<br>物揚場のエプロンの沈下、亀裂、護岸の傾き<br>船揚場の舗装版の亀裂 | | |
| 被害状況詳細 | ・6災第1114号 復旧延長 L=422.0m 12号護岸 L=100.6m、18号護岸 L=44.8m、<br>20号護岸 L=50.1m、17号護岸 L=29.1m、14号護岸 L=106.8m、<br>15号護岸 L=40.8m、19号護岸 L=5.8m、16号護岸 L=29.5m、13号護岸 L=14.5m<br>・6災第1115号 復旧延長 L=159.7m 物揚場32 L=80.1m、船揚場34 L=15.0m、<br>護岸26 L=64.6m<br>・6災第1116号 復旧延長 L=347.2m 29号堤防 L=181.4m、24号護岸 L=86.4m、<br>23号護岸 L=44.7m、30号護岸 L=34.7m<br>・6災第1117号 復旧延長 L=383.5m 28号護岸 L=151.2m、21号護岸 L=128.3m、<br>27号堤防 L=51.1m、22号護岸 L=52.9m | | |

| 施設等名称 | 沖波漁港 | | |
|---|---|---|---|
| 復旧状況<br>今後の方針<br>(R7.10.1現在) | 9月9日災害査定実施 工事発注まで危険箇所はバリケード設置中<br>(護岸)(B-20・19・18・17・16・15・14・13・12・24・21・22)(26)沈下した水叩工を打ち替える。破断した護岸工を部分的に打ち替える。傾きや滑動については実施設計時に検討。(B-23)沈下した水叩工、胸壁工、階段護岸工を打ち替える。(7)抜け落ちたブロック積護岸を復旧する。<br>(堤防)(A-27～30)沈下した水叩工を打ち替える。破断した護岸工を部分的に打ち替える。傾きや滑動については実施設計時に検討。<br>(物揚場)(32)沈下、亀裂の生じたエプロンを打ち替える。護岸の傾きについては実施設計時に検討。(船揚場)(34)亀裂の生じた舗装版を打ち替える。 | | |
