# 令和6年能登半島地震 被害・復旧状況カルテ

| 施設等名称 | | 鹿波漁港 | |
| 位置図 | 地番 | 鹿波地先 | |

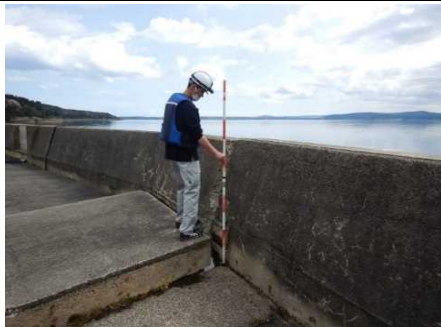
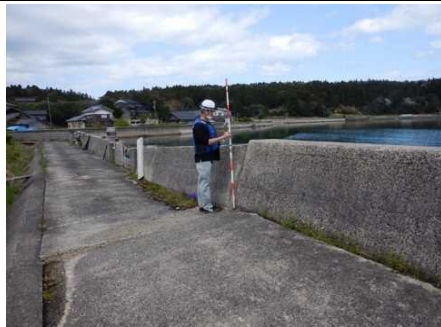
| 施設等名称 | | 鹿波漁港 | |
|---|---|---|---|
| | 護岸の水叩工、胸壁工の沈下、亀裂、破断、空洞化<br>物揚場のエプロンの沈下、亀裂、護岸の傾き<br>臨港道路の沈下、亀裂 | | |
| 被害状況詳細 | ・ 6災第1108号 復旧延長 L=318.6m -1.5m物揚場42 L=69.0m、-1.0m物揚場1 L=53.5、-1.5m物揚場35 L=25.1m、船揚場34 L=24.2m、物揚護岸93 L=15.5m、臨港道路43 L=83.8m、物揚護岸31 L=16.7m、船揚場32 L=30.8m<br>・ 6災第1109号 復旧延長 L=654.3m 61号護岸 L=331.7m、46号護岸 L=81.4m、59号係船護岸 L=55.0m、45号護岸 L=53.1m、44号護岸 L=47.3m、47号護岸 L=41.0m、48号護岸 L=44.8m<br>・ 6災第1110号 復旧延長 L=56.8m -1.5m物揚場64 L=56.8m<br>・ 6災第1111号 復旧延長 L=611.7m 67号護岸 L=116.1m、68号護岸 L=147.8m、70号護岸 L=345.4m、8号護岸 L=2.4m<br>・ 6災第1112号 復旧延長 L=41.0m 41号護岸 L=25.5m、16号護岸 L=15.5m<br>・ 6災第1113号 復旧延長 L=603.9m 関連道71 L=346.6m、関連道69-3 L=145.7m、関連道69-2 L=111.6m | | |

| 施設等名称 | | 鹿波漁港 | |
|---|---|---|---|
| 復旧状況<br>今後の方針<br>(R7.10.1現在) | 8月13日災害査定実施 工事発注まで危険箇所はバリケード設置中<br>(護岸)(B-44~48)(B-61)沈下した水叩工を打ち替える。破断した護岸工を部分的に打ち替える。<br>(B-59)沈下した水叩工及び胸壁工を打ち替える。<br>(B-67)(B-68)(B-70)沈下した水叩工を打ち替える。破断した護岸工を部分的に打ち替える。本体工の傾きについては実施設計時に検討。<br>(物揚場)(64)被災したエプロンを更新する。傾きについては実施設計時に検討。<br>(臨港道路)(69)(71)被災箇所の舗装を更新する。 | | |
