# 令和6年能登半島地震 被害・復旧状況カルテ

| 施設等名称 | | 甲漁港 | |

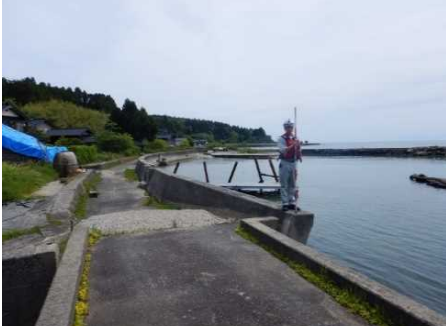
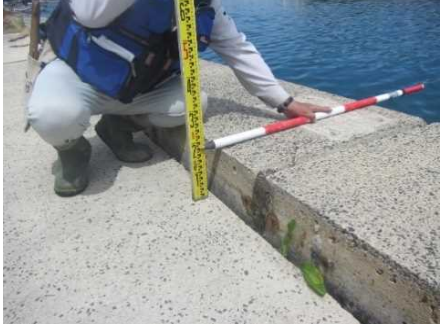
| 施設等名称 | | 甲漁港 | |
|---|---|---|---|
| | <p>護岸の水叩工の沈下、亀裂、破断、空洞化<br/>石積護岸の崩れ、物揚護岸のエプロンの沈下<br/>防波堤の沈下・石材散乱</p> | | |
| 被害状況詳細 | <p>・ 6災第1118号 復旧延長 L=372.5m 27号護岸 L=181.2m、28号堤防 L=162.0m、5号護岸 L=29.3m<br/> ・ 6災第1119号 復旧延長 L=794.0m 30号堤防 L=278.3m、14号護岸 L=113.9m、9号護岸 L=89.9m、<br/> 29号護岸 L=69.8m、13号護岸 L=45.6m、12堤防 L=30.2m、<br/> 54号堤防 L=166.3m<br/> ・ 6災第1120号 復旧延長 L=214.8m 52号係船護岸 L=102.3m、39号物揚護岸 L=46.4m、<br/> 55号護岸 L=104.9m、38号物揚護岸 L=44.2m、18号護岸 L=212.5m、<br/> 41号物揚護岸 L=31.1m、40号物揚護岸 L=23.2m、17号護岸 L=52.9m<br/> ・ 6災第1121号 復旧延長 L=65.5m 防波堤62 L=28.0m、防波堤61 L=19.0m、防波堤63 L=18.5m<br/> ・ 6災第1122号 復旧延長 L=214.8m 22号護岸 L=136.2m、21号護岸 L=29.2m、23号護岸 L=49.4m</p> | | |

| 施設等名称 | | 甲漁港 | |
|---|---|---|---|
| 復旧状況<br>今後の方針<br>(R7.10.1現在) | <p>10月7日災害査定実施 工事発注まで危険箇所はバリケード設置中<br/> (護岸)(B-27・28・5・9・54・12・13・14・29・30・21・22)沈下した水叩工を打ち替える。破断した護岸工を部分的に打ち替える。傾きや滑動については実施設計時に検討。(B-55・38・39・40・17・18)沈下した水叩工を打ち替える。<br/> (B-41)崩れた石積護岸を復旧する。<br/> (係船護岸)(B-52)沈下した水叩工及びエプロンを打ち替える。<br/> (防波堤)(61～63)散乱した石材を積みなおす。</p> | | |
