# 令和6年能登半島地震 被害・復旧状況カルテ

| 施設等名称 | | 集会施設 | |

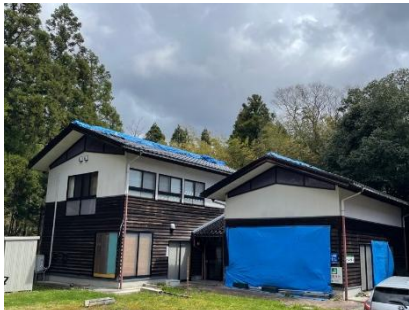
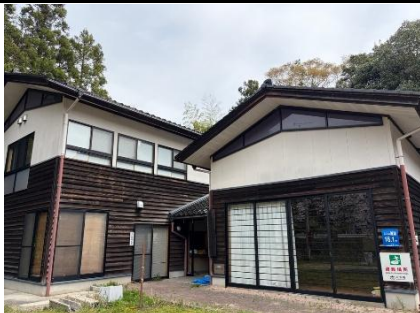
| 施設等名称 | | 集会施設 | |
|---|---|---|---|
| 写真 | 撮影日時 | (左)令和6年10月29日 (右)令和8年4月13日 | |

| 施設等名称 | | 集会施設 | |
|---|---|---|---|
| | <ul style="list-style-type: none"><li>・ 屋根瓦の落下、破損、ズレ</li><li>・ 居室及びその他の室における雨漏り多数あり</li><li>・ 建築物内部の柱梁・壁・床に多数のひび割れあり</li><li>・ 建具の破損、開閉に支障をきたすものあり</li><li>・ 浄化槽の浮き上がり、舗装のひび割れあり</li></ul> | | |
| 被害状況詳細 | <ul style="list-style-type: none"><li>・ 屋根の損傷に伴う雨漏りおよび内装の腐食・劣化あり</li><li>・ 外構舗装のクラック、陥没箇所あり</li><li>・ 建具枠およびガラスの損傷箇所あり</li></ul> | | |

| 施設等名称 | | 集会施設 | |
|---|---|---|---|
| 復旧状況<br>今後の方針<br>(R8.6.1現在) | <ul style="list-style-type: none"><li>・ 全31施設（発災時）のうち<br/>全体復旧工事済み 6施設<br/>復旧中 21施設<br/>解体工事済み 4施設</li><li>・ 屋根修繕工事については令和7年度中に完了したため、損傷の激しい施設の<br/>内装及び外装修繕工事を順次実施し、全施設の早期完全復旧を目指す。</li></ul> | | |
