# 令和6年能登半島地震 被害・復旧状況カルテ

| 施設等名称 | 沖波漁港 | | |

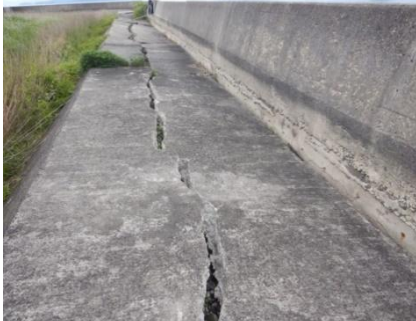
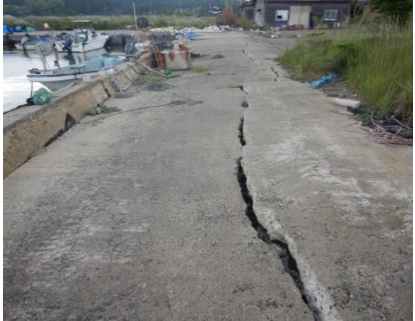
| 施設等名称 | 沖波漁港 | | |
|---|---|---|---|
| | 護岸及び堤防の水叩工及び胸壁の沈下、亀裂、破断、空洞化<br>護岸の傾き、ブロック積の抜け落ち<br>物揚場のエプロンの沈下、亀裂、護岸の傾き<br>船揚場の舗装版の亀裂 | | |
| 被害状況詳細 | <ul style="list-style-type: none"> <li>・6災第1114号 復旧延長 L=422.0m 12号護岸 L=100.6m、18号護岸 L=44.8m、20号護岸 L=50.1m、17号護岸 L=29.1m、14号護岸 L=106.8m、15号護岸 L=40.8m、19号護岸 L=5.8m、16号護岸 L=29.5m、13号護岸 L=14.5m</li> <li>・6災第1115号 復旧延長 L=159.7m 物揚場32 L=80.1m、船揚場34 L=15.0m、護岸26 L=64.6m</li> <li>・6災第1116号 復旧延長 L=347.2m 29号堤防 L=181.4m、24号護岸 L=86.4m、23号護岸 L=44.7m、30号護岸 L=34.7m</li> <li>・6災第1117号 復旧延長 L=383.5m 28号護岸 L=151.2m、21号護岸 L=128.3m、27号堤防 L=51.1m、22号護岸 L=52.9m</li> </ul> | | |

| 施設等名称 | 沖波漁港 | | |
|---|---|---|---|
| 復旧状況<br>今後の方針<br>(R8.6.1現在) | 9月9日災害査定実施 工事発注まで危険箇所はバリケード設置中<br>(護岸)(B-20・19・18・17・16・15・14・13・12・24・21・22)(26)沈下した水叩工を打ち替える。破断した護岸工を部分的に打ち替える。傾きや滑動については実施設計時に検討。(B-23)沈下した水叩工、胸壁工、階段護岸工を打ち替える。(7)抜け落ちたブロック積護岸を復旧する。(堤防)(A-27～30)沈下した水叩工を打ち替える。破断した護岸工を部分的に打ち替える。傾きや滑動については実施設計時に検討。<br>(物揚場)(32)沈下、亀裂の生じたエプロンを打ち替える。護岸の傾きについては実施設計時に検討。(船揚場)(34)亀裂の生じた舗装版を打ち替える。 | | |
