# 令和6年能登半島地震 被害・復旧状況カルテ

| 施設等名称 | | 鹿波漁港 | |

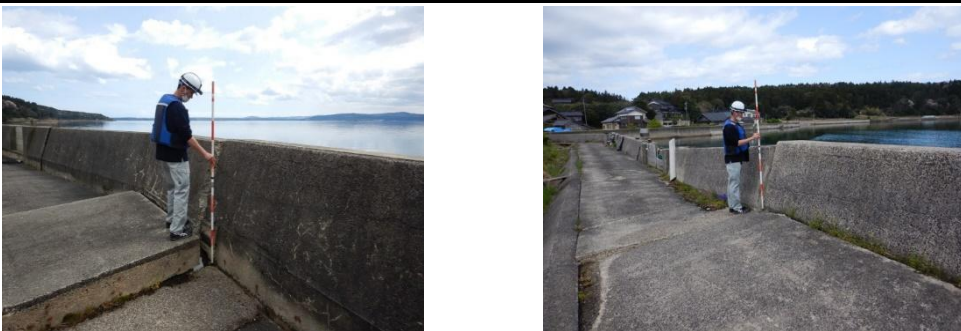
| 施設等名称 | | 鹿波漁港 | |
|---|---|---|---|
| | 護岸の水叩工、胸壁工の沈下、亀裂、破断、空洞化<br>物揚場のエプロンの沈下、亀裂、護岸の傾き<br>臨港道路の沈下、亀裂 | | |
| 被害状況詳細 | ・ 6災第1108号 復旧延長 L=318.6m -1.5m物揚場42 L=69.0m、-1.0m物揚場1 L=53.5、-1.5m物揚場35 L=25.1m、<br>船揚場34 L=24.2m、物揚護岸93 L=15.5m、臨港道路43 L=83.8m、<br>物揚護岸31 L=16.7m、船揚場32 L=30.8m<br>・ 6災第1109号 復旧延長 L=654.3m 61号護岸 L=331.7m、46号護岸 L=81.4m、59号係船護岸 L=55.0m、<br>45号護岸 L=53.1m、44号護岸 L=47.3m、47号護岸 L=41.0m、48号護岸 L=44.8m<br>・ 6災第1110号 復旧延長 L=56.8m -1.5m物揚場64 L=56.8m<br>・ 6災第1111号 復旧延長 L=611.7m 67号護岸 L=116.1m、68号護岸 L=147.8m、70号護岸 L=345.4m、<br>8号護岸 L=2.4m<br>・ 6災第1112号 復旧延長 L=41.0m 41号護岸 L=25.5m、16号護岸 L=15.5m<br>・ 6災第1113号 復旧延長 L=603.9m 関連道71 L=346.6m、関連道69-3 L=145.7m、関連道69-2 L=111.6m | | |

| 施設等名称 | | 鹿波漁港 | |
|---|---|---|---|
| 復旧状況<br>今後の方針<br>(R8.6.1現在) | 8月13日災害査定実施 工事発注まで危険箇所はバリケード設置中<br>(護岸)(B-44~48)(B-61)沈下した水叩工を打ち替える。破断した護岸工を部分的に打ち替える。<br>(B-59)沈下した水叩工及び胸壁工を打ち替える。<br>(B-67)(B-68)(B-70)沈下した水叩工を打ち替える。破断した護岸工を部分的に打ち替える。<br>本体工の傾きについては実施設計時に検討。<br>(物揚場)(64)被災したエプロンを更新する。傾きについては実施設計時に検討。<br>(臨港道路)(69)(71)被災箇所の舗装を更新する。 | | |
