# 令和6年能登半島地震 被害・復旧状況カルテ

| 施設等名称 | 甲漁港 | | |

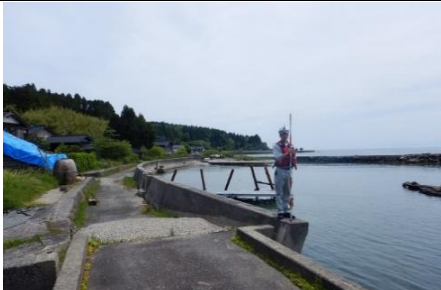
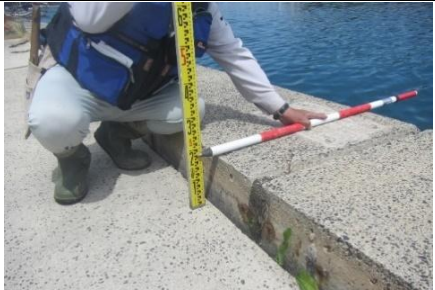
| 施設等名称 | 甲漁港 | | |
|---|---|---|---|
| | <p>護岸の水叩工の沈下、亀裂、破断、空洞化<br/>石積護岸の崩れ、物揚護岸のエプロンの沈下<br/>防波堤の沈下・石材散乱</p> | | |
| 被害状況詳細 | <p>・ 6災第1118号 復旧延長 L=372.5m 27号護岸 L=181.2m、28号堤防 L=162.0m、5号護岸 L=29.3m<br/> ・ 6災第1119号 復旧延長 L=794.0m 30号堤防 L=278.3m、14号護岸 L=113.9m、9号護岸 L=89.9m、<br/> 29号護岸 L=69.8m、13号護岸 L=45.6m、12堤防 L=30.2m、<br/> 54号堤防 L=166.3m<br/> ・ 6災第1120号 復旧延長 L=214.8m 52号係船護岸 L=102.3m、39号物揚護岸 L=46.4m、<br/> 55号護岸 L=104.9m、38号物揚護岸 L=44.2m、18号護岸 L=212.5m、<br/> 41号物揚護岸 L=31.1m、40号物揚護岸 L=23.2m、17号護岸 L=52.9m<br/> ・ 6災第1121号 復旧延長 L=65.5m 防波堤62 L=28.0m、防波堤61 L=19.0m、防波堤63 L=18.5m<br/> ・ 6災第1122号 復旧延長 L=214.8m 22号護岸 L=136.2m、21号護岸 L=29.2m、23号護岸 L=49.4m</p> | | |

| 施設等名称 | 甲漁港 | | |
|---|---|---|---|
| 復旧状況<br>今後の方針<br>(R8.6.1現在) | <p>10月7日災害査定実施 工事発注まで危険箇所はバリケード設置中<br/> (護岸)(B-27・28・5・9・54・12・13・14・29・30・21・22)沈下した水叩工を打ち替える。破断した護岸工を部分的に打ち替える。傾きや滑動については実施設計時に検討。(B-55・38・39・40・17・18)沈下した水叩工を打ち替える。<br/> (B-41)崩れた石積護岸を復旧する。<br/> (係船護岸)(B-52)沈下した水叩工及びエプロンを打ち替える。<br/> (防波堤)(61～63)散乱した石材を積みなおす。</p> | | |
