# 令和6年能登半島地震 被害・復旧状況カルテ

| 施設等名称 | 沖波漁港 | | |

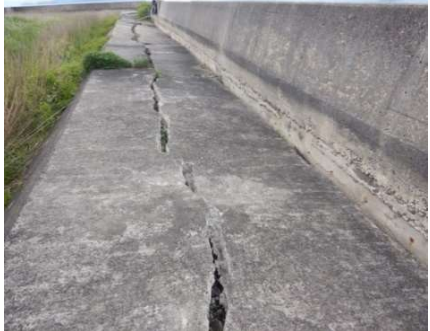
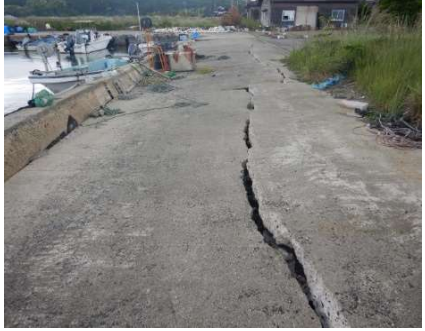
| 写真 | 撮影日時 | | |

| | <p>護岸及び堤防の水叩工及び胸壁の沈下、亀裂、破断、空洞化<br/>護岸の傾き、ブロック積の抜け落ち<br/>物揚場のエプロンの沈下、亀裂、護岸の傾き<br/>船揚場の舗装版の亀裂</p> | | |
| 被害状況詳細 | <ul style="list-style-type: none"> <li>・6災第1114号 復旧延長 L=422.0m 12号護岸 L=100.6m、18号護岸 L=44.8m、20号護岸 L=50.1m、17号護岸 L=29.1m、14号護岸 L=106.8m、15号護岸 L=40.8m、19号護岸 L=5.8m、16号護岸 L=29.5m、13号護岸 L=14.5m</li> <li>・6災第1115号 復旧延長 L=159.7m 物揚場32 L=80.1m、船揚場34 L=15.0m、護岸26 L=64.6m</li> <li>・6災第1116号 復旧延長 L=347.2m 29号堤防 L=181.4m、24号護岸 L=86.4m、23号護岸 L=44.7m、30号護岸 L=34.7m</li> <li>・6災第1117号 復旧延長 L=383.5m 28号護岸 L=151.2m、21号護岸 L=128.3m、27号堤防 L=51.1m、22号護岸 L=52.9m</li> </ul> | | |

| 復旧状況<br>今後の方針<br>(R6.12.1現在) | <p>9月9日災害査定実施 工事発注まで危険箇所はバリケード設置中<br/>(護岸)(B-20・19・18・17・16・15・14・13・12・24・21・22)(26)沈下した水叩工を打ち替える。破断した護岸工を部分的に打ち替える。傾きや滑動については実施設計時に検討。(B-23)沈下した水叩工、胸壁工、階段護岸工を打ち替える。(7)抜け落ちたブロック積護岸を復旧する。(堤防)(A-27～30)沈下した水叩工を打ち替える。破断した護岸工を部分的に打ち替える。傾きや滑動については実施設計時に検討。(物揚場)(32)沈下、亀裂の生じたエプロンを打ち替える。護岸の傾きについては実施設計時に検討。(船揚場)(34)亀裂の生じた舗装版を打ち替える。</p> | | |
