令和6年能登半島地震 被害・復旧状況カルテ

施設等名称	穴水こうようくらぶ		
位置図	地番	穴水町比良イ24

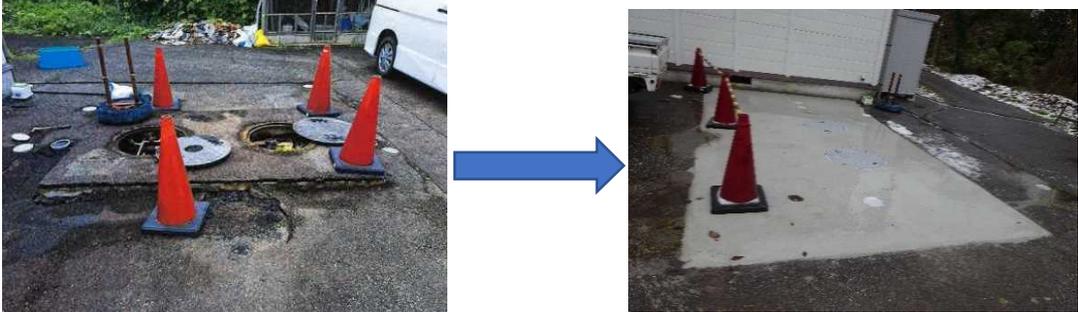
<p>国土地理院ウェブサイト (https://maps.gsi.go.jp/#17/37.228485/136.905499/&base=pale&ls=pale&disp=1&vs=c0g0j0h0k0l0u0t0z0r0s0m0f0). 2025/2/20穴水町役場加工</p>		
施設概要 発災当初の 状況	被害額	2,311,078	円
	<ul style="list-style-type: none"> ・ ガラス割れ 1枚 ・ 机等散乱 ・ 物品庫の傾き雨漏り ・ 浄化槽及び配管破損 		
被害状況詳細	<ul style="list-style-type: none"> ・ ガラス割れ 1枚 ・ 物品庫の傾き 1ヶ所 ・ 浄化槽 7人槽 CXN2-7型 1基 		
復旧状況 今後の方針 (R7.2.1現在)	<ul style="list-style-type: none"> ・ ガラス取り換え (R6.2.2) ・ 配管を外付けで、応急復旧 (工期：R6.2.26～R6.2.29) ・ 出入り口の内鍵調整及び機の修理 (R6.5.31) ・ 物品庫雨漏り修理 (R6.6.3) <p>水回り以外の軽微な修繕については、事業受託機関の社協で対応済</p> <ul style="list-style-type: none"> ・ 給水管本復旧工事は、教育施設災害復旧で対応し、既に完了 ・ 浄化槽復旧工事は、R6.9.19に国県査定済み ・ 浄化槽復旧工事 業者へ連絡済み → 工事完了 (工期：R6.10.21～R6.10.31) 		
写真	撮影日時	令和6年2月20日 → 令和6年11月19日
