# 令和6年能登半島地震 被害・復旧状況カルテ

| 施設等名称 | | 光琳寺保育所 | |

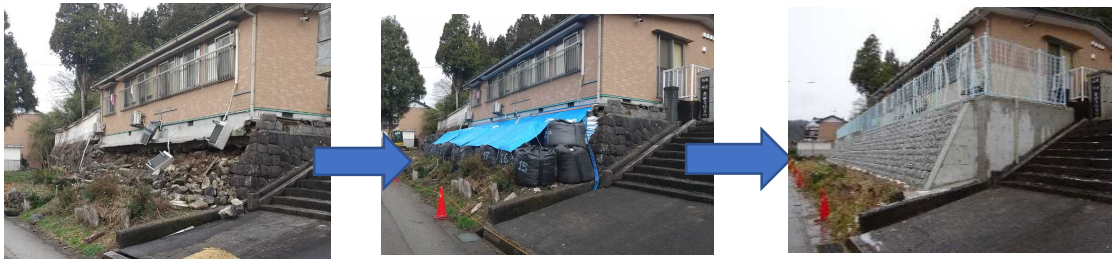
| 施設等名称 | | 光琳寺保育所 | |
|---|---|---|---|
| | <div>・ 未満児保育室及び3歳児保育室の建っている基礎部分の堀の崩壊</div> <div>・ 当該保育室さらにその奥の遊戯室までが一部傾斜</div> | | |
| 被害状況詳細 | <div>・ 石垣崩落（保育室前）H＝2.0m    L＝14.5m</div> <div>・ 石垣崩落（遊戯室前）H＝2.5m    L＝18.5m</div> <div>・ 瓦葺ブロック壁クラック及び瓦落下H＝1.5m    L＝22.5m</div> <div>・ 遊戯室    床面沈下    A＝115㎡</div> | | |

| 施設等名称 | | 光琳寺保育所 | |
|---|---|---|---|
| 復旧状況<br>今後の方針<br>(R7.2.1現在) | <div>・ 石垣の崩れ部分にブロックとコンクリートで修復済み（工期：R6.5.30～R6.6.30）</div> <div>・ 遊戯室床面沈下    コンクリートを流し傾きの修復（工期：R6.8.20～R6.9.30）</div> <div>・ 浄化槽の取り換え（工期：R6.8.13～R6.9.13）</div> <div>・ 保育室さらにその奥の遊戯室までが一部傾斜（工期：R6.8.28～R6.10.20）</div> <div>・ 保育室や遊戯室のクロス張替え（工期：R6.10.22～R6.11.16）</div> | | |
