# 令和 6 年能登半島地震 被害・復旧状況カルテ

| 施設等名称 | | 神杉保育園 | |
| 位置図 | 地番 | 穴水町中居ワ26-100 | |

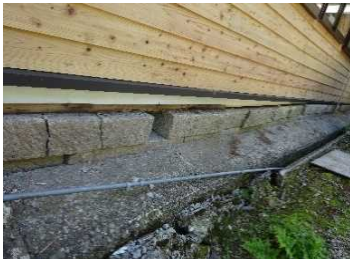
| 施設等名称 | | 神杉保育園 | |
|---|---|---|---|
| | <div>・ 吊り天井板の剥離、吊り天井部の構造破損</div> <div>・ 室内壁に亀裂が多数</div> <div>・ 建物の一部擁壁の破損</div> | | |
| 被害状況詳細 | <div>・ 天井張替え 65.20㎡</div> <div>・ 壁張替え 233.84㎡</div> <div>・ 外壁工事多数</div> | | |

| 施設等名称 | | 神杉保育園 | |
|---|---|---|---|
| 復旧状況<br>今後の方針<br>(R7.2.1現在) | <div>・ 見積取得済 工事未着手</div> <div>・ 再見積取得済 → 材料が揃わないため、現時点で打合せのみ</div> <div>・ 契約日 令和 7 年 2 月 3 日 (工期：令和 7 年 2 月 3 日～令和 7 年 4 月 3 0 日)</div> | | |
