# 令和 6 年能登半島地震 被害・復旧状況カルテ

| 施設等名称 | | 前波漁港 | |

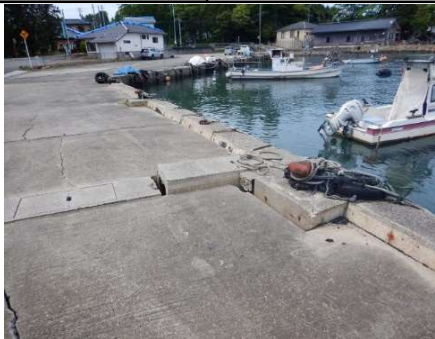
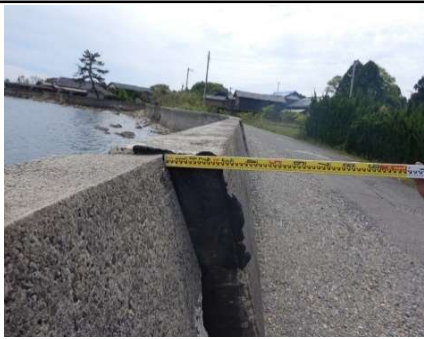
| 施設等名称 | | 前波漁港 | |
|---|---|---|---|
| | <p>護岸の水叩工の沈下、亀裂、破断、空洞化、傾き<br/>石積の抜け落ち<br/>物揚場のエプロンの沈下、亀裂、護岸の傾き<br/>船揚場の舗装版の亀裂</p> | | |
| 被害状況詳細 | <p>・ 6災第1123号 復旧延長 L=239.4m -1.5m物揚場44 L=63.2m、<br/>-1.5m物揚場54 L=64.3m、船揚場52 L=20.2m、<br/>-2.0m物揚場45 L=57.6m、-2.0m物揚場53 L=34.1m</p> <p>・ 6災第1124号 復旧延長 L=263.4m 前波漁港線56 L=263.4m</p> <p>・ 6災第1125号 復旧延長 L=172.2m 57号護岸 L=112.0m、<br/>18号護岸 L=47.1m、64号護岸 L=13.1m</p> <p>・ 6災第1126号 復旧延長 L=11.4m 22号護岸 L=11.4m</p> <p>・ 6災第1127号 復旧延長 L=32.5m 25号護岸 L=15.3m、27号護岸 L=17.2m</p> | | |

| 施設等名称 | | 前波漁港 | |
|---|---|---|---|
| | <p>1 1月6日災害査定実施 工事発注まで危険箇所はバリケード設置中<br/>(護岸)(B-18・64)沈下した水叩工を打ち替える。(B-57)傾きや滑動について実施設計時に検討。(B-22)抜け落ちた石積護岸を隣接の災害復旧区間と同断面で復旧する。<br/>(物揚場)(45・53・54・44)沈下、亀裂の生じたエプロンを打ち替える。護岸の傾きは実施設計時に検討。(船揚場)(52)亀裂の生じた舗装版を打ち替える。<br/>(臨港道路)(56)陥没した舗装の復旧。(その他)護岸(B-45・45・55)及び導流堤(5)は、<br/>県と復旧区間の調整中。護岸(B-25・26)は、背後地(民宿)の土地利用者よりキャンプ場等の跡地利用を計画しており護岸修繕を行うこととする。</p> | | |
