# 令和 6 年能登半島地震 被害・復旧状況カルテ

| 施設等名称 | | 曽良漁港 | |

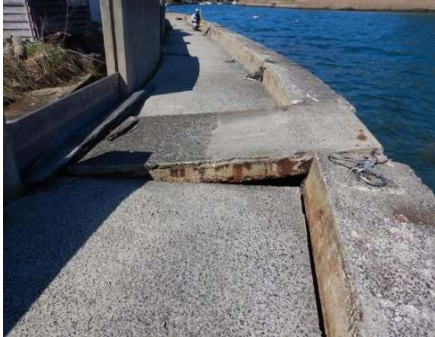
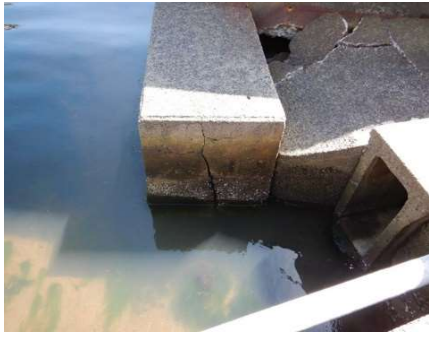
| 施設等名称 | | 曽良漁港 | |
|---|---|---|---|
| | 護岸の水叩工、胸壁工の沈下、亀裂、破断、空洞化<br>物揚場のエプロンの沈下、亀裂、護岸の傾き<br>臨港道路の沈下、亀裂 | | |
| 被害状況詳細 | 復旧延長 L = 416.5m<br>21号物揚場護岸 L=245.4m 22号物揚場護岸 L=111.5 13号護岸 L=16.9m<br>30号護岸 L=37.9m 29号護岸 L=4.8m | | |

| 施設等名称 | | 曽良漁港 | |
|---|---|---|---|
| 復旧状況<br>今後の方針<br>(R7.2.1現在) | 6月11日災害査定実施 工事発注まで危険箇所はバリケード設置中<br>(護岸)(B-21・22)沈下したエプロンを打ち替える。傾きについては実施設計時に検討。<br>(B-13)破断した護岸を打ち替える。<br>(B-29)背後が吸い出されており、水中(不可視部)で損傷している可能性が高い。実施設計時に詳細調査を行い、復旧工法を検討する。<br>(B-30)沈下した水叩工を打ち替える。 | | |
