令和6年能登半島地震 被害・復旧状況カルテ

施設等名称	岩車漁港		
位置図	地番	岩車地先

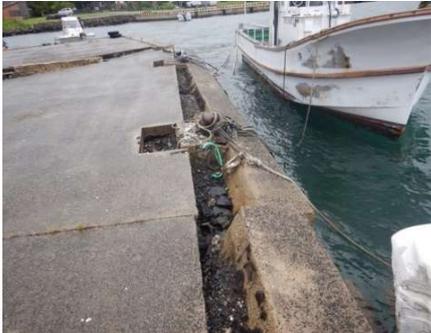
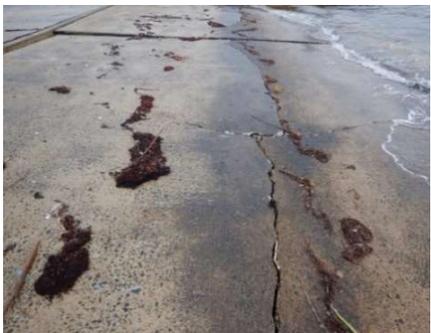
施設概要 発災当初の 状況	被害額	666,610,000 円	
	<p>護岸の水叩工、胸壁工の沈下、亀裂、破断、空洞化 物揚場、物揚護岸のエプロンの沈下、亀裂、護岸の傾き 臨港道路の沈下、亀裂 船揚場の舗装版の沈下、亀裂、ズレ</p>		
被害状況詳細	<p>復旧延長 海岸① L=350.0m 海岸② L=481.2m 海岸③ L=413.9m 漁港① L=340.0m</p>		
復旧状況 今後の方針 (R7.2.1現在)	<p>7月17日海岸災害査定実施 8月中漁港災害査定実施予定 工事発注まで危険箇所はバリケード設置中 (護岸)(B-38)沈下した胸壁工、水叩工を打ち替える。 (B-41)(B-16)(B-18)(B-19)沈下した水叩工を打ち替える。 (B-20)石積の天端を切り欠き、コンクリートで復旧する。 (B-94)傾きやズレを実施設計時に検討。 (物揚場)(42)(1)(35)被災したエプロンを更新する。傾きについては実施設計時に検討。 (物揚護岸)(31)被災したエプロンを更新する。(93)傾きについて実施設計時に検討。 (臨港道路)(43)被災箇所の舗装を更新する。 (船揚場)(32)(34)沈下や亀裂の生じた舗装版を打ち替える。</p>		
写真	撮影日時
