# 令和6年能登半島地震 被害・復旧状況カルテ

| 施設等名称 | | 穴水町上水道施設 | |

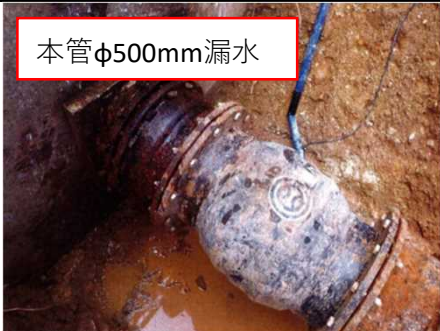
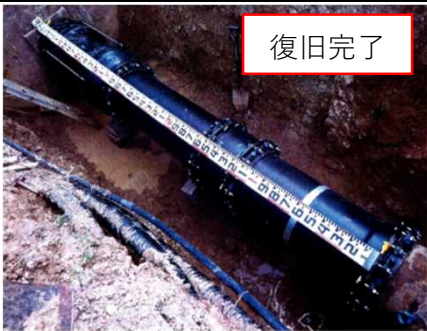
| 施設等名称 | | 穴水町上水道施設 | |
|---|---|---|---|
| 被害状況詳細 | <ul style="list-style-type: none"><li>・水道管（送水管・配水管・給水管、漏水調査、応急復旧） N=415箇所</li><li>・水管橋及び橋梁添架配水管(φ500mm～φ50mm) N=14箇所</li><li>・上野浄水場 導水路（仮設ポンプにて緊急で取水）</li><li>・上野浄水場管理棟（天井・床・壁） N=一式</li><li>・上野浄水場管理棟（照明設備） N=一式</li><li>・能登空港配水池管理道路(L=36m)が崩落【R6.9.22豪雨災害】</li></ul> | | |

| 施設等名称 | | 穴水町上水道施設 | |
|---|---|---|---|
| 復旧状況<br>今後の方針<br>(R7.2.1現在) | <ul style="list-style-type: none"><li>・応急復旧工事完了済み（N=270箇所）（復旧期間：R6年1月9日～3月2日）</li><li>・上野浄水場内の配水本管（φ500mm）の仮設及び本復旧は完了済み。（4月23日～6月17日）</li><li>・水管橋及び橋梁添架配水管(φ500mm～φ50mm) 仮配管済N=6箇所(1箇所は止水中)</li><li>・上野浄水場及び宇留地浄水場の復旧工事完了(6月17日～12月20日)</li><li>・各ポンプ場付帯施設（コンクリート構造物・門扉・フェンス等）の復旧工事完了(6月17日～9月30日)</li><li>・その他、公共下水道災害と併せて耐震管（GX管）を整備し、耐震化を促進する</li></ul> | | |
