# 令和6年能登半島地震 被害・復旧状況カルテ

| 施設等名称 | | 公共下水道施設 | |
| 位置図 | 地番 | 穴水町一円 | |

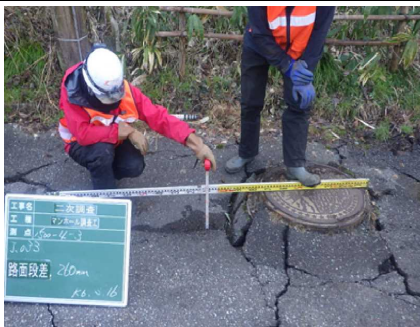
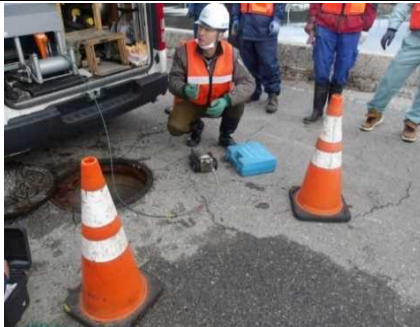
| 施設等名称 | | 公共下水道施設 | |
|---|---|---|---|
| 被害状況詳細 | <div>・ 管渠復旧延長 L=23.2km</div> <div>・ 穴水浄化センター場内道路</div> <div>・ 建築施設周囲インターロッキング</div> <div>・ 脱臭ダクト等</div> <div>・ 白山、東町マンホールポンプ場が震災により被災</div> | | |

| 施設等名称 | | 公共下水道施設 | |
|---|---|---|---|
| 復旧状況<br>今後の方針<br>(R7.2.1現在) | <div>・ 穴水浄化センター通常稼働（R6.3.4）</div> <div>・ 管路及び処理場調査完了（R6.3.28）</div> <div>・ 管路施設災害査定完了（R6.10.11）</div> <div>・ 管路施設詳細設計①～④及び⑥ブロック契約済み</div> <div>・ 管路施設復旧工事①、②、③ブロックの一部が本契約済み</div> <div>・ 応急仮工事 N=34件</div> <div>・ 応急本工事 N=1件</div> | | |
