# 令和6年能登半島地震 被害・復旧状況カルテ

| 施設等名称 | | 鹿波漁業集落排水施設 | |
| 位置図 | 地番 | 穴水町字鹿波地内 | |

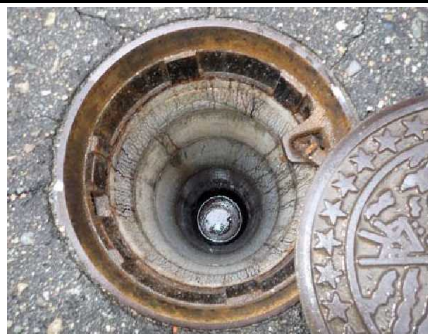
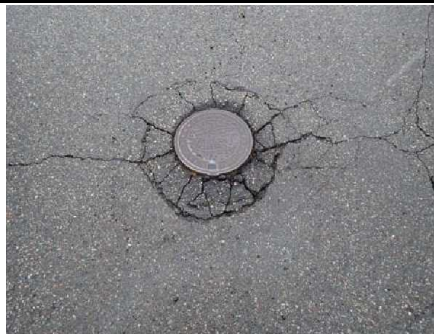
| 施設等名称 | | 鹿波漁業集落排水施設 | |
|---|---|---|---|
| 写真 | 撮影日時 | 令6年4月2日 | |

| 施設等名称 | | 鹿波漁業集落排水施設 | |
|---|---|---|---|
| | <div>・ 管渠総延長 L=3,171.3m</div> <div>・ 処理場 N=1箇所</div> <div>・ マンホールポンプ場 N=4箇所</div> <div>・ 処理場浄化槽使用不可</div> | | |
| 被害状況詳細 | <div>・ 管路施設復旧延長 L=213.5m</div> <div>・ 処理場土木施設 一式</div> <div>・ 処理場機械設備 一式</div> <div>・ 処理場電気設備 一式</div> | | |

| 施設等名称 | | 鹿波漁業集落排水施設 | |
|---|---|---|---|
| 復旧状況<br>今後の方針<br>(R7.2.1現在) | <div>・ 管路及び処理場調査完了 (R6.6.19)</div> <div>・ 処理場浄化槽使用不可のため、仮設浄化槽50人槽×3基を設置し対応 (R6.3.27)</div> <div>・ 管路施設及び処理場災害査定完了 (R6.10.9)</div> <div>・ 管路施設及び処理場詳細設計契約済み (R6.11.8)</div> | | |
