# 令和6年能登半島地震 被害・復旧状況カルテ

| 施設等名称 | | 港町住宅 | |
| 位置図 | 地番 | 穴水町字大町いの93番地 | |

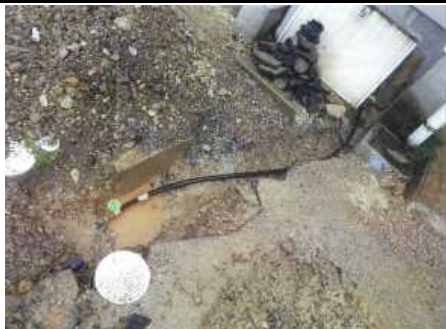
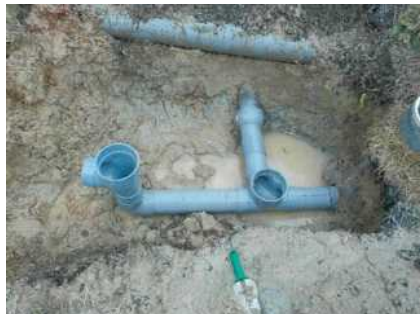
| 施設等名称 | | 港町住宅 | |
|---|---|---|---|
| 被害状況詳細 | 水道管破裂、排水管破損、アスファルト舗装破損、宅地陥没、1階専用庭陥没及びそれに伴う物置の不同沈下 | | |

| 施設等名称 | | 港町住宅 | |
|---|---|---|---|
| 復旧状況<br>今後の方針<br>(R7.2.1現在) | 給水管の応急復旧済（仮設給水管敷設）、排水管復旧済<br><br>令和7年度災害査定予定。<br>給水管・宅地等 令和7年度復旧予定 | | |
