令和6年能登半島地震 被害・復旧状況カルテ

施設等名称	天神谷地区 農地・農業用施設	
位置図	地番	天神谷地先

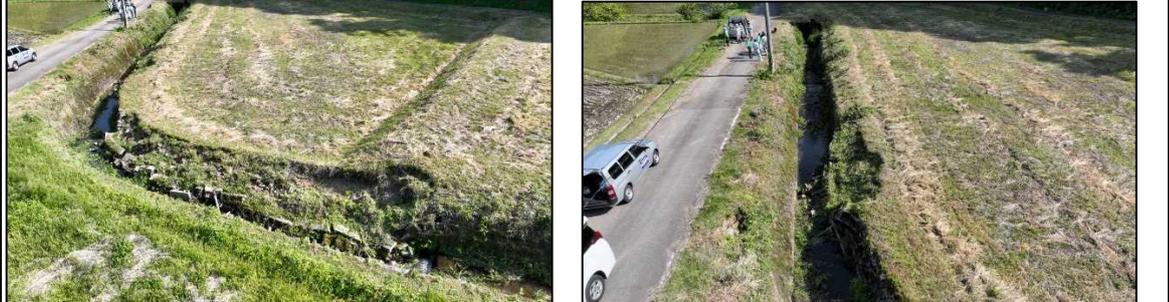
施設概要 発災当初の 状況	被害額	80,573,000 円
	<ul style="list-style-type: none"> ・排水路ブロック積護岸崩落 ・二次製品用水路のずれ ・農道の亀裂 ・田畦畔の崩落 	
被害状況詳細	<ul style="list-style-type: none"> ・排水路護岸 L=131m ・用水路 L=18m ・農道舗装 L=114m ・田畦畔 L=20m 	
復旧状況 今後の方針 (R7.3.1現在)	<ul style="list-style-type: none"> ・令和6年6月12日～12月18日災害査定実施 ・排水路護岸のうちL=77mについては工事発注済 ・未発注の工事については令和7年度から実施予定 	
写真	撮影日時	令和6年5月22日
