令和6年能登半島地震 被害・復旧状況カルテ

施設等名称	藤巻地区 農地・農業用施設	
位置図	地番	藤巻地先

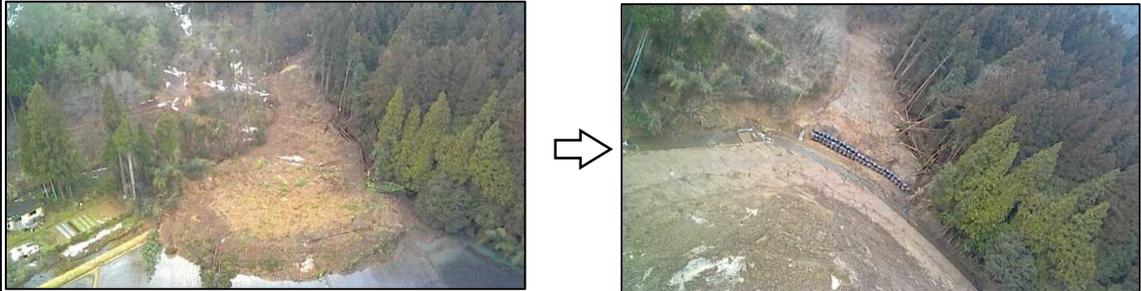
<p>国土地理院ウェブサイト / (https://maps.gsi.go.jp/#17/37.228485/136.905499/&base=pale&is=pale&disp=1&vs=c0g0j0h0k0l0u0r0z0r0s0m0f0) 2025/3/6穴水町役場加工</p>	
施設概要 発災当初の 状況	被害額	182,737,000 円
	<ul style="list-style-type: none"> ・法面崩落による頭首工、用水路、排水路、田の埋没 ・排水路ブロック積護岸崩落 ・田畦畔崩落 	
被害状況詳細	<ul style="list-style-type: none"> ・頭首工 N=1箇所 ・用水路 L=63m ・田排土 A=0.83ha ・排水路護岸 L=90m ・田畦畔 L=30m 	
復旧状況 今後の方針 (R7.3.1現在)	<ul style="list-style-type: none"> ・令和6年6月12日～11月5日災害査定実施 ・応急工事として排水路からの排土を実施済 ・排水路護岸、田畦畔の復旧については工事発注済 ・田排土と頭首工、用水路の本復旧については令和7年度から実施予定 	
写真	撮影日時	令和6年1月20日→令和6年2月29日
