# 令和6年能登半島地震 被害・復旧状況カルテ

| 施設等名称 | | 町立穴水中学校 | |

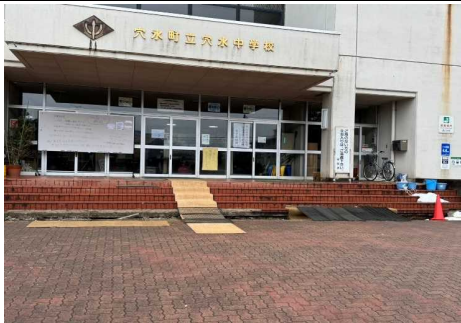
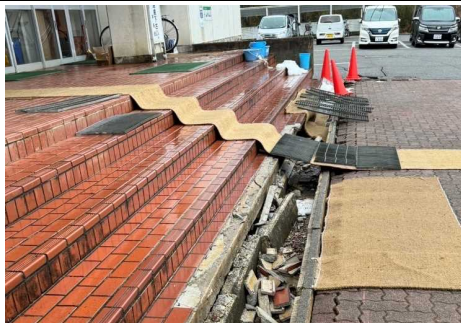
| 施設等名称 | | 町立穴水中学校 | |
|---|---|---|---|
| 被害状況詳細 | <div>・校舎：玄関階段の損傷、受水槽の破損、給水施設の破損等</div> <div>・第一体育館：ピロティの壁のひび割れ、ピロティの柱の損傷等</div> <div>・第二体育館：外壁のひび割れ、窓ガラスの破損等</div> <div>・外構：建物周囲地盤の沈下及びひび割れ</div> | | |

| 施設等名称 | | 町立穴水中学校 | |
|---|---|---|---|
| 復旧状況<br>今後の方針<br>(R7.2.1現在) | <div>・校舎：受水槽及び給水施設は復旧済み、そのほかは未復旧</div> <div>・第一体育館：未復旧</div> <div>・第二体育館：未復旧</div> <div>・外構：未復旧</div> | | |
