# 令和6年能登半島地震 被害・復旧状況カルテ

| 施設等名称 | | 穴水町営相撲場 | |

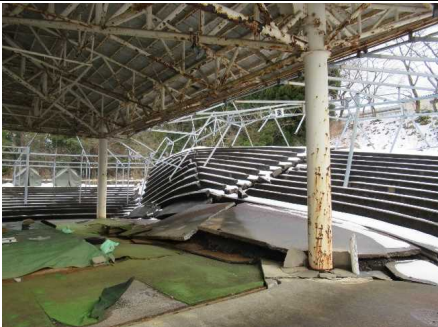
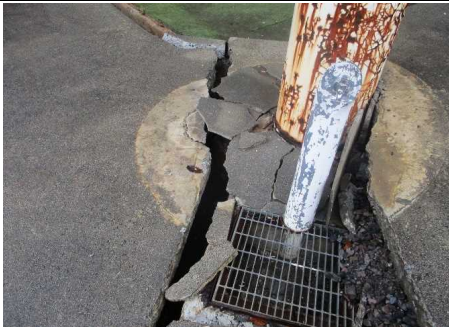
| 施設等名称 | | 穴水町営相撲場 | |
|---|---|---|---|
| 被害状況詳細 | <ul style="list-style-type: none"><li>・土俵部の損壊、亀裂。および周辺部の亀裂</li><li>・穴水高校側（東側）土砂崩れにより客席崩壊。</li><li>・土俵上屋支柱の基礎破損</li><li>・駐車場路面の亀裂</li></ul> | | |

| 施設等名称 | | 穴水町営相撲場 | |
|---|---|---|---|
| 復旧状況<br>今後の方針<br>(R7.2.1現在) | 復旧方法検討中 | | |
