# 令和6年能登半島地震 被害・復旧状況カルテ

| 施設等名称 | | ライブカメラ(能登鹿島駅駐車場設置) | |

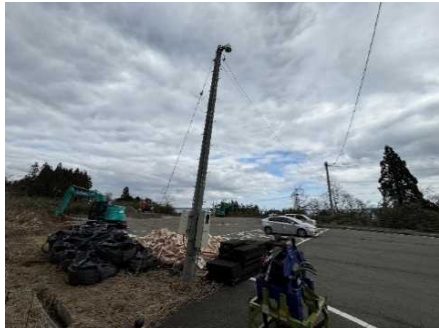
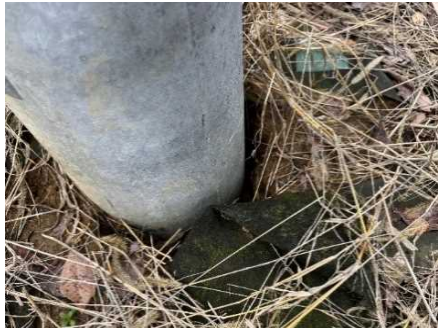
| 施設等名称 | | ライブカメラ(能登鹿島駅駐車場設置) | |
|---|---|---|---|
| | ライブカメラが設置されているコンクリート柱が根元から揺さぶられ、接地面の地面に割れが生じ、柱が傾いた状態になっている。<br>ライブカメラは、能登鹿島駅駐車場以外にキャッスル真名井、能登中居鋳物館、旧穴水まいもん体験農園観察塔に各1台設置している。キャッスル真名井については建物が大きく損傷しており、現地への立ち寄りも危険な状態であるため、復旧は困難と見込まれる。 | | |
| 被害状況詳細 | 【能登鹿島駅駐車場】コンクリート柱、コンクリート柱に設置している映像配信機器収容盤が傾いている。配信している映像も傾いている。<br>【能登中居鋳物館】コンクリート柱に若干の傾きが見られるが修繕を要するか不明<br>【旧穴水まいもん体験農園観察塔】外観は目立った損傷はないが内部の状態が不明<br>【キャッスル真名井】復旧困難 | | |

| 施設等名称 | | ライブカメラ(能登鹿島駅駐車場設置) | |
|---|---|---|---|
| 復旧状況<br>今後の方針<br>(R7.7.1現在) | 【能登鹿島駅駐車場】令和7年3月末復旧完了<br>【能登中居鋳物館】現時点では修繕不要<br>【旧穴水まいもん体験農園観察塔】現時点では修繕不要<br>【キャッスル真名井】復旧困難 → 令和7年3月末 役場庁舎へ移設済み | | |
