令和6年能登半島地震 被害・復旧状況カルテ

施設等名称	穴水町し尿処理施設		
位置図	地番	穴水町字鶴島9の3

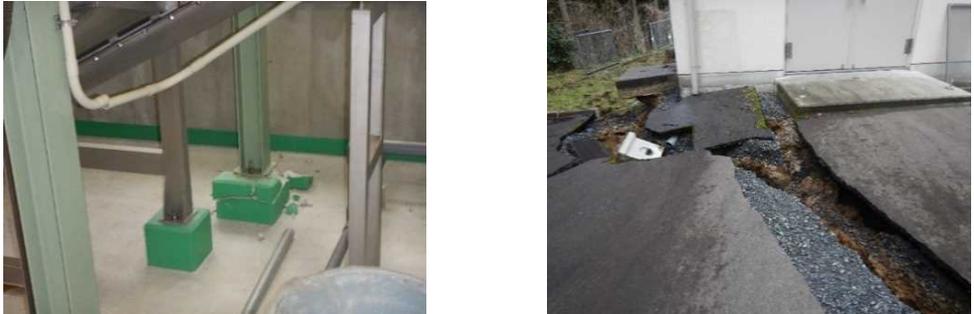
<p>国土地理院ウェブサイト (https://maps.gsi.go.jp/#17/37.228485/136.905499/&base=pale&f=pale&disp=1&vs=c0g0j0h0k0l0u0t0z0r0s0m0f0) 2025/2/20穴水町役場加工</p>		
施設概要 発災当初の 状況	被害額	33,580,800	円
	<ul style="list-style-type: none"> ・ 建屋周囲の地面が全体的に沈下、建屋後部基礎部分等に大きな亀裂有り ・ 地面沈下により埋設の配管が断裂（川からの取水が不能） ・ 各種塩ビ配管が断裂・亀裂（複数有り） ・ 各機械器具の故障等（正常作動せず要交換）・上水道配管・メーター故障 ・ 機械器具固定部分破損（複数有り） 		
被害状況詳細	<ul style="list-style-type: none"> ・ 送水管断裂、水道メーター故障、取水ポンプ損傷 ・ 天井フード破損（2箇所）、塩ビ配管断裂・亀裂（8箇所） ・ 攪拌ブロワNo.2、希釈水ポンプNo.1及びNo.2故障 ・ 沈砂除去装置架台基礎破損（2箇所）、夾雑物除去装置架台基礎破損（4箇所） 		
復旧状況 今後の方針 (R7.7.1現在)	<ul style="list-style-type: none"> ・ 送水管及び水道メーター修繕、建屋後部等亀裂箇所に砕石敷き（R6.3.31） ・ 攪拌ブロワNo.2、希釈水ポンプNo.1及びNo.2更新（R6.3.31） ・ 基礎・配管・ダクト修繕（R6.3.31） ・ 取水ポンプ仮設置（R6.4.30）→施設稼働し、処理可となる ・ 取水ポンプ本設置（R6.6.28） ・ 施設敷地復旧工事完了（工期：令和6年11月22日～令和7年3月31日） ・ 取水ポンプからの取水量不足が生じ、現在稼働停止し、原因調査中 		
写真	撮影日時	令和6年2月6日
