令和6年能登半島地震 被害・復旧状況カルテ

施設等名称	光琳寺保育所	
位置図	地番	穴水町波志借ハ12

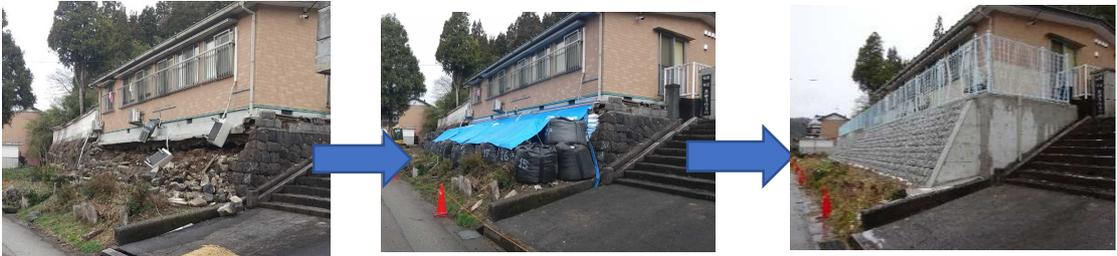
施設概要 発災当初の 状況	被害額	35,194,500 円
	<ul style="list-style-type: none"> ・未満児保育室及び3歳児保育室の建っている基礎部分の堀の崩壊 ・当該保育室さらにその奥の遊戯室までが一部傾斜 	
被害状況詳細	<ul style="list-style-type: none"> ・石垣崩落（保育室前）H=2.0m L=14.5m ・石垣崩落（遊戯室前）H=2.5m L=18.5m ・瓦葺ブロック壁クラック及び瓦落下H=1.5m L=22.5m ・遊戯室 床面沈下 A=115㎡ 	
復旧状況 今後の方針 (R7.7.1現在)	<ul style="list-style-type: none"> ・石垣の崩れ部分にブロックとコンクリートで修復済み（工期：R6.5.30～R6.6.30） ・遊戯室床面沈下 コンクリートを流し傾きの修復（工期：R6.8.20～R6.9.30） ・浄化槽の取り換え（工期：R6.8.13～R6.9.13） ・保育室さらにその奥の遊戯室までが一部傾斜（工期：R6.8.28～R6.10.20） ・保育室や遊戯室のクロス張替え（工期：R6.10.22～R6.11.16） 	
写真	撮影日時	令和6年1月30日 → 3月2日 → 11月6日
