# 令和6年能登半島地震 被害・復旧状況カルテ

| 施設等名称 | | 神杉保育園 | |

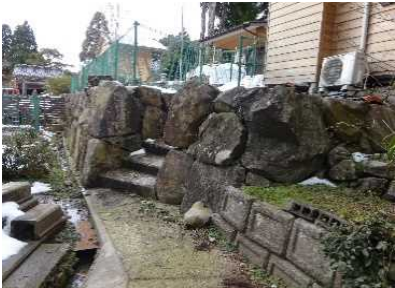
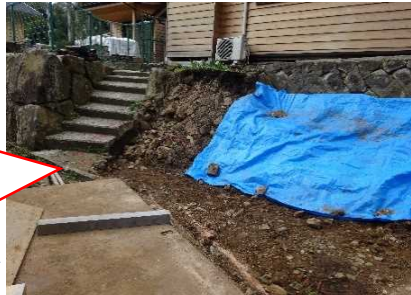
| | <div><div></div><div><ul style="list-style-type: none"><li>・ 吊り天井板の剥離、吊り天井部の構造破損</li><li>・ 室内壁に亀裂が多数</li><li>・ 建物の一部擁壁の破損</li></ul></div></div> | | |
| | <div><div><div></div><div><div>外壁<br/>ズレた石垣<br/>の撤去</div><div></div></div></div></div> | | |

| 復旧状況<br>今後の方針<br>(R7.7.1現在) | <div><div></div><div><ul style="list-style-type: none"><li>・ 見積取得済（令和7年2月～5月末日）</li><li>＊外回りから工事、終わり次第内装工事始まる予定</li><li>①擁壁工事（L型等）</li><li>②基礎工事（出雲石直し等）</li><li>③天井修繕（足場組 天井張替え等）</li><li>④壁修繕（内装工事：クロス張替え等）</li></ul></div></div> | | |
