# 令和6年能登半島地震 被害・復旧状況カルテ

| 施設等名称 | | 国民保養センター真名井 | |

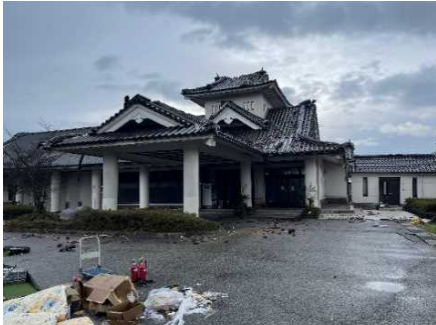
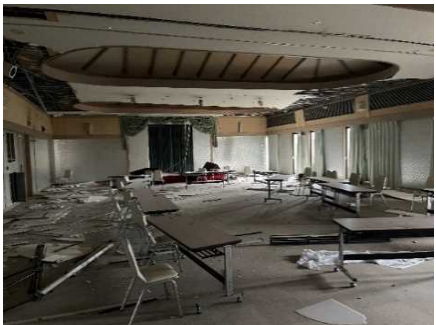
| 施設等名称 | | 国民保養センター真名井 | |
|---|---|---|---|
| | (施設) 国民保養センター真名井、キャッスルホール、湯ったり館<br>災害時の状況：上記施設すべてが被災。宿泊棟については、倒壊のおそれあり | | |
| 被害状況詳細 | <div><div>・国民保養センター真名井（宿泊棟、事務所、食堂、厨房、ろばた焼施設等）<br/>地盤沈下により海側に傾斜、外壁亀裂、壁面のひび割れ、駆体のずれ<br/>厨房備品等の損傷、天井の落下</div><div>・キャッスルホール（大ホール、会議室、天文台）<br/>棟瓦の歪み破損、天井の落下、壁面のひび割れ</div><div>・湯ったり館<br/>浴槽内のひび割れ、地盤沈下、機械室配管等損傷、建物：全壊判定</div></div> | | |

| 施設等名称 | | 国民保養センター真名井 | |
|---|---|---|---|
| 復旧状況<br>今後の方針<br>(R7.7.1現在) | 未復旧→解体撤去もしくは一部再建を検討中（来年度予算化）<br>※撤去費：約4億5千万円（建物のみ） | | |
