# 令和6年能登半島地震 被害・復旧状況カルテ

| 施設等名称 | | 能登長寿大仏周辺施設 | |

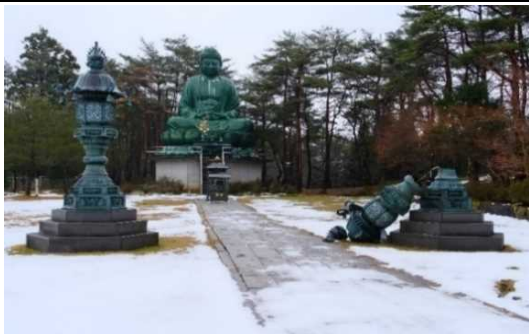
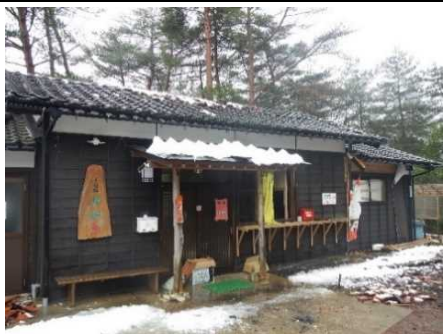
| 施設等名称 | | 能登長寿大仏周辺施設 | |
|---|---|---|---|
| 被害状況詳細 | <div>・ 能登長寿大仏前→灯籠 1基/2基 破損</div> <div>・ 仏心堂→屋根瓦、外壁 破損</div> <div>・ 三重の塔→全壊</div> <div>・ 大仏庵→全壊、・その他建築物（灯籠）→灯籠4基/6基 破損</div> | | |

| 施設等名称 | | 能登長寿大仏周辺施設 | |
|---|---|---|---|
| 復旧状況<br>今後の方針<br>(R7.7.1現在) | <div>・ 能登長寿大仏付属建築物（柱） 未復旧</div> <div>・ 仏心堂 未復旧</div> <div>・ 三重の塔 未復旧</div> <div>・ その他建築物（街灯） 未復旧</div> <div>※現在、安全性が確保出来ないため立ち入り禁止としている</div> <div>・ 再開未定（個人財産のため、所有者である真和園との協議）</div> <div>・ 大仏庵は、公費解体し撤去予定（時期未定）</div> | | |
