# 令和6年能登半島地震 被害・復旧状況カルテ

| 施設等名称 | | 天神谷地区 農地・農業用施設 | |
| 位置図 | 地番 | 天神谷地先 | |

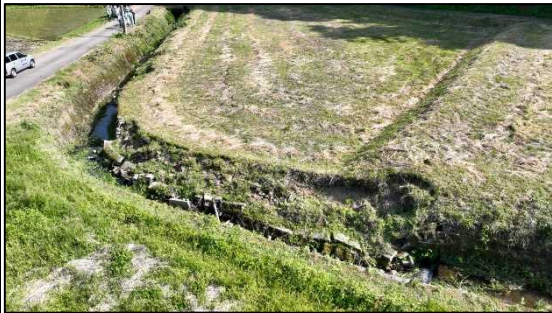
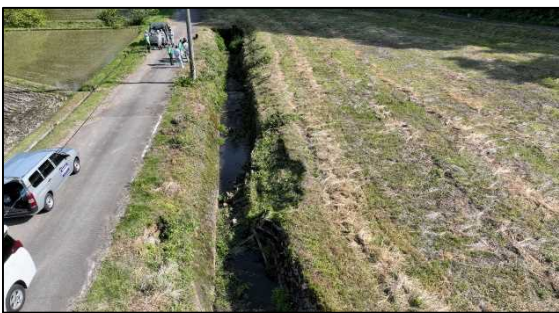
| 施設等名称 | | 天神谷地区 農地・農業用施設 | |
|---|---|---|---|
| 写真 | 撮影日時 | 令和6年5月22日 | |

| 施設等名称 | | 天神谷地区 農地・農業用施設 | |
|---|---|---|---|
| | <ul style="list-style-type: none"><li>・排水路ブロック積護岸崩落</li><li>・二次製品用水路のずれ</li><li>・農道の亀裂</li><li>・田畦畔の崩落</li></ul> | | |
| 被害状況詳細 | <ul style="list-style-type: none"><li>・排水路護岸 L=131m</li><li>・用水路 L=18m</li><li>・農道舗装 L=114m</li><li>・田畦畔 L=20m</li></ul> | | |

| 施設等名称 | | 天神谷地区 農地・農業用施設 | |
|---|---|---|---|
| 復旧状況<br>今後の方針<br>(R7.7.1現在) | <ul style="list-style-type: none"><li>・令和6年6月12日～12月18日災害査定実施</li><li>・排水路護岸のうちL=77mについては工事発注済</li><li>・未発注の工事については令和7年度から実施予定</li></ul> | | |
