# 令和6年能登半島地震 被害・復旧状況カルテ

| 施設等名称 | | 岩車漁港 | |

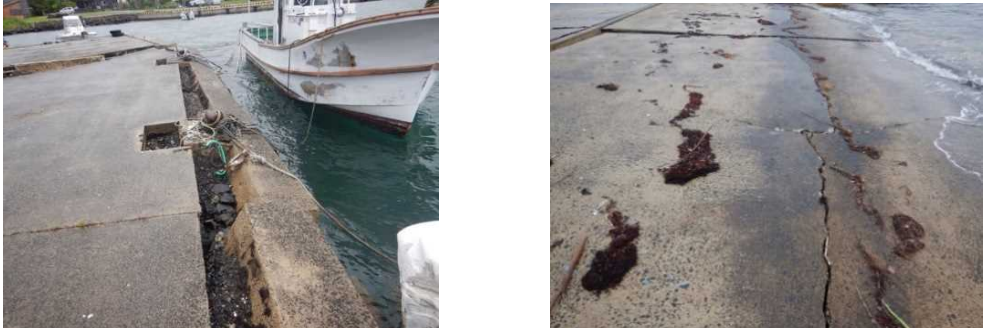
| 施設等名称 | | 岩車漁港 | |
|---|---|---|---|
| | 護岸の水叩工、胸壁工の沈下、亀裂、破断、空洞化<br>物揚場、物揚護岸のエプロンの沈下、亀裂、護岸の傾き<br>臨港道路の沈下、亀裂<br>船揚場の舗装版の沈下、亀裂、ズレ | | |
| 被害状況詳細 | 復旧延長 海岸① L=350.0m 海岸② L=481.2m 海岸③ L=413.9m<br>漁港① L=340.0m | | |

| 施設等名称 | | 岩車漁港 | |
|---|---|---|---|
| 復旧状況<br>今後の方針<br>(R7.7.1現在) | 7月17日、8月13日海岸災害査定実施—8月中漁港災害査定実施予定<br>工事発注まで危険箇所はバリケード設置中<br>(護岸)(B-38)沈下した胸壁工、水叩工を打ち替える。<br>(B-41)(B-16)(B-18)(B-19)沈下した水叩工を打ち替える。<br>(B-20)石積の天端を切り欠き、コンクリートで復旧する。<br>(B-94)傾きやズレを実施設計時に検討。<br>(物揚場)(42)(1)(35)被災したエプロンを更新する。傾きについては実施設計時に検討。<br>(物揚護岸)(31)被災したエプロンを更新する。(93)傾きについて実施設計時に検討。<br>(臨港道路)(43)被災箇所の舗装を更新する。<br>(船揚場)(32)(34)沈下や亀裂の生じた舗装版を打ち替える。 | | |
