# 令和 6 年能登半島地震 被害・復旧状況カルテ

| 施設等名称 | 穴水港 | | |

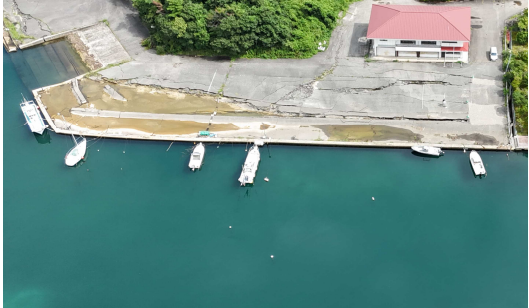
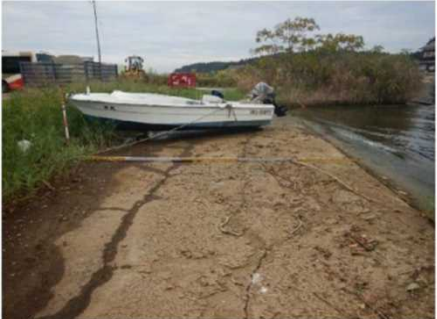
| 施設等名称 | 穴水港 | | |
|---|---|---|---|
| | 護岸の水叩工、上部工、胸壁の沈下及び本体工及び矢板の傾斜<br>船揚場の舗装版の沈下、亀裂、ズレ | | |
| 被害状況詳細 | 復旧延長 L = 165.0m<br>B-5-32護岸、C-7-4船揚場、B-5-31護岸<br>復旧延長 L = 31.5m<br>C-7-3船揚場 | | |

| 施設等名称 | 穴水港 | | |
|---|---|---|---|
| 復旧状況<br>今後の方針<br>(R7.7.1現在) | 12月2日災害査定実施 工事発注まで危険箇所はバリケード設置中<br>(B-5-32護岸) 沈下した水叩工、上部工を打ち替える。傾きや滑動について実施設計時に検討。<br>(C-7-4船揚場) 沈下や亀裂の生じた舗装版を打ち替える。<br>(B-5-31護岸) 沈下した水叩工、上部工、胸壁工を打ち替える。傾きや滑動について実施設計時に検討。<br>(C-7-3船揚場) 沈下や亀裂の生じた舗装版を打ち替える。 | | |
