# 令和6年能登半島地震 被害・復旧状況カルテ

| 施設等名称 | 穴水町上水道施設 | | |

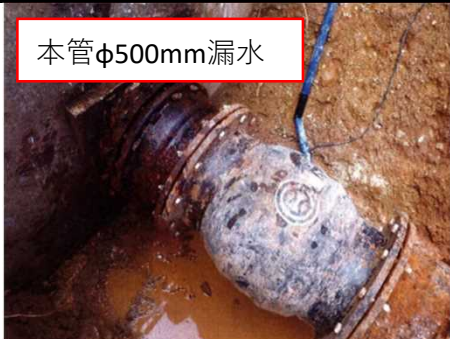
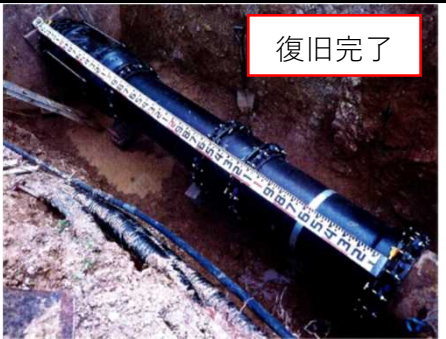
| 施設等名称 | 穴水町上水道施設 | | |
|---|---|---|---|
| 被害状況詳細 | <ul style="list-style-type: none"> <li>・水道管（送水管・配水管・給水管、漏水調査、応急復旧） N=415箇所</li> <li>・水管橋及び橋梁添架配水管(φ500mm～φ50mm) N=14箇所</li> <li>・上野浄水場 導水路（仮設ポンプにて緊急で取水）</li> <li>・上野浄水場管理棟（天井・床・壁） N=一式</li> <li>・上野浄水場管理棟（照明設備） N=一式</li> <li>・能登空港配水池管理道路(L=36m)が崩落【R6.9.22豪雨災害】</li> </ul> | | |

| 施設等名称 | 穴水町上水道施設 | | |
|---|---|---|---|
| 復旧状況<br>今後の方針<br>(R7.7.1現在) | <ul style="list-style-type: none"> <li>・応急復旧工事完了済み（N=270箇所）（復旧期間：R6年1月9日～3月2日）</li> <li>・上野浄水場内の配水本管（φ500mm）の仮設及び本復旧は完了済み。（4月23日～6月17日）</li> <li>・水管橋及び橋梁添架配水管(φ500mm～φ50mm) 仮配管済N=6箇所(1箇所は止水中)</li> <li>・上野浄水場及び宇留地浄水場の復旧工事完了(6月17日～12月20日)</li> <li>・各ポンプ場付帯施設（コンクリート構造物・門扉・フェンス等）の復旧工事完了(6月17日～9月30日)</li> <li>・その他、公共下水道災害と併せて耐震管（GX管）を整備し、耐震化を促進する</li> </ul> | | |
