# 令和6年能登半島地震 被害・復旧状況カルテ

| 施設等名称 | 鹿波漁業集落排水施設 | | |
| 位置図 | 地番 | 穴水町字鹿波地内 | |

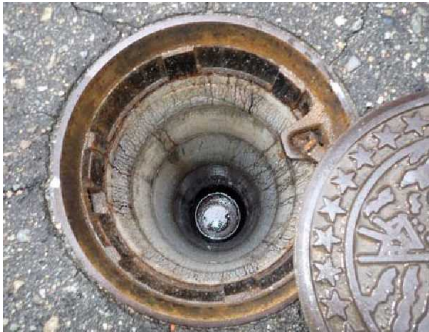
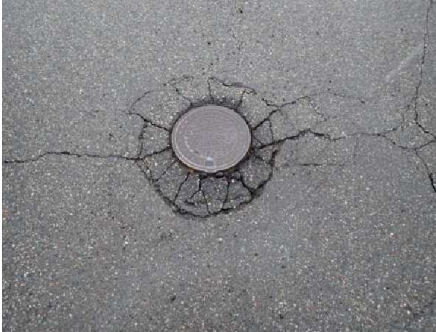
| 施設等名称 | 鹿波漁業集落排水施設 | | |
|---|---|---|---|
| | <ul style="list-style-type: none"> <li>・ 管渠総延長 L=3,171.3m</li> <li>・ 処理場 N=1箇所</li> <li>・ マンホールポンプ場 N=4箇所</li> <li>・ 処理場浄化槽使用不可</li> </ul> | | |
| 被害状況詳細 | <ul style="list-style-type: none"> <li>・ 管路施設復旧延長 L=213.5m</li> <li>・ 処理場土木施設 一式</li> <li>・ 処理場機械設備 一式</li> <li>・ 処理場電気設備 一式</li> </ul> | | |

| 施設等名称 | 鹿波漁業集落排水施設 | | |
|---|---|---|---|
| 復旧状況<br>今後の方針<br>(R7.7.1現在) | <ul style="list-style-type: none"> <li>・ 管路及び処理場調査完了 (R6.6.19)</li> <li>・ 処理場浄化槽使用不可のため、仮設浄化槽50人槽×3基を設置し対応 (R6.3.27)</li> <li>・ 管路施設及び処理場災害査定完了 (R6.10.9)</li> <li>・ 管路施設及び処理場詳細設計契約済み (R6.11.8)</li> </ul> | | |
