# 令和6年能登半島地震 被害・復旧状況カルテ

<b>施設等名称</b>	町立穴水小学校		
位置図	<b>地番</b>	大町口の165の1番地	
	位置図

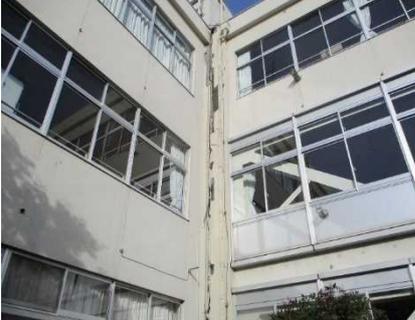
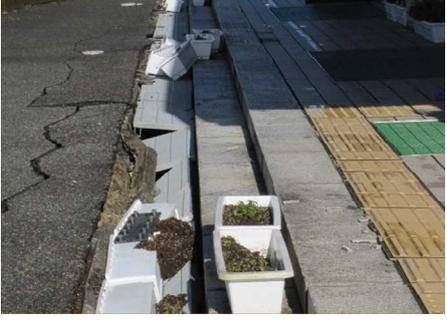
施設概要 発災当初の 状況	<b>被害額</b>	2,600,000,000	円
	施設概要 発災当初の 状況	<ul style="list-style-type: none"> <li>敷地内施設：校舎（教室棟、管理教室棟、給食棟、渡り廊下棟3棟）、機械室、屋内運動場、屋外運動場、遊具、照明柱等</li> <li>災害時の状況：敷地内建築物すべてが被災</li> </ul>	
被害状況詳細	<ul style="list-style-type: none"> <li>校舎：建物西側の柱の損壊、窓ガラス・建具の破損、壁のひび割れ等</li> <li>屋内運動場：壁のひび割れ、給排水管の破損、エントランスの損傷等</li> <li>外構：建物周囲地盤の沈下及びひび割れ</li> </ul>		
復旧状況 今後の方針 (R7.7.1現在)	<ul style="list-style-type: none"> <li>校舎：応急仮設校舎整備済み（令和6年8月19日完成）</li> <li>屋外運動場：復旧済み（令和6年9月30日完成）</li> <li>屋内運動場棟：未復旧</li> <li>外構：未復旧</li> </ul>		
写真	<b>撮影日時</b>	令和6年1月11日
