# 令和6年能登半島地震 被害・復旧状況カルテ

| 施設等名称 | | 町立穴水中学校 | |

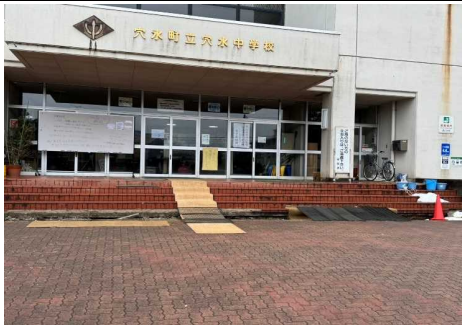
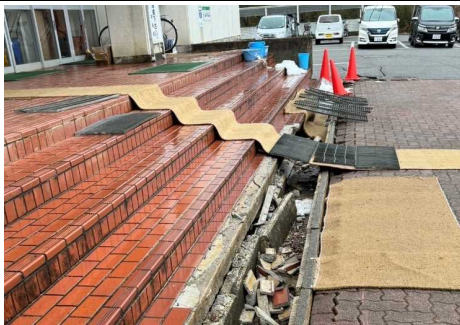
| 施設等名称 | | 町立穴水中学校 | |
|---|---|---|---|
| 被害状況詳細 | <div>・校舎：玄関階段の損傷、受水槽の破損、給水施設の破損等</div> <div>・第一体育館：ピロティの壁のひび割れ、ピロティの柱の損傷等</div> <div>・第二体育館：外壁のひび割れ、窓ガラスの破損等</div> <div>・外構：建物周囲地盤の沈下及びひび割れ</div> | | |

| 施設等名称 | | 町立穴水中学校 | |
|---|---|---|---|
| 復旧状況<br>今後の方針<br>(R7.7.1現在) | <div>・校舎：受水槽及び給水施設は復旧済み、そのほかは未復旧</div> <div>・第一体育館：未復旧</div> <div>・第二体育館：未復旧</div> <div>・外構：未復旧</div> | | |
