# 令和6年能登半島地震 被害・復旧状況カルテ

| 施設等名称 | | 公立穴水総合病院 | |

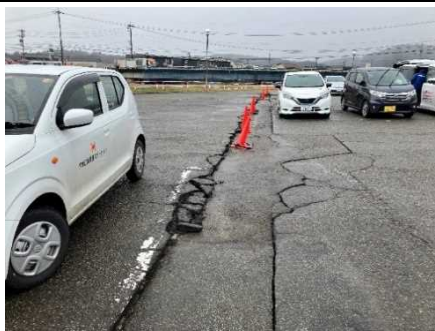
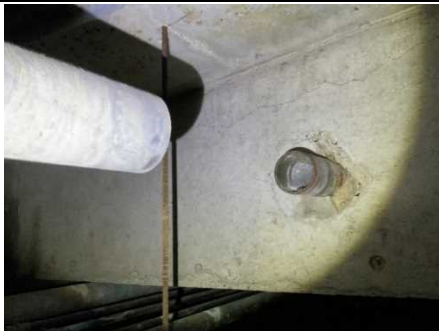
| 施設等名称 | | 公立穴水総合病院 | |
|---|---|---|---|
| 被害状況詳細 | <div><div>・罹災証明判定：準半壊</div><div>・建物：壁や床の亀裂多数</div><div>・配管設備：至る所で破損し水漏れ及び断水発生</div><div>・空調設備：24時間系統冷温水配管の破損により使用不可</div><div>・電気設備：照明器具の落下</div><div>・外来診療：発災当時は救急外来にて受け入れ、その後は順次各科再開</div><div>・入院診療：稼働病床100床→80床（20床を休床）R6年7月～</div></div> | | |

| 施設等名称 | | 公立穴水総合病院 | |
|---|---|---|---|
| 復旧状況<br>今後の方針<br>(R7.7.1現在) | <div><div>・建物：復旧中</div><div>・配管設備：修繕済み（令和6年4月復旧）</div><div>・空調設備：修繕済み（令和6年2月復旧）</div><div>・電気設備：修繕済み（令和6年2月復旧）</div><div>・外来診療：令和6年4月3日に全科通常通り再開</div><div>・入院診療：令和6年7月1日より60床→80床で稼働</div><div>・外構：復旧中</div></div> | | |
