# 令和6年能登半島地震 被害・復旧状況カルテ

| 施設等名称 | 公共下水道施設 | | |

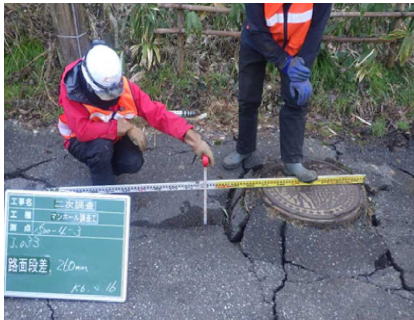
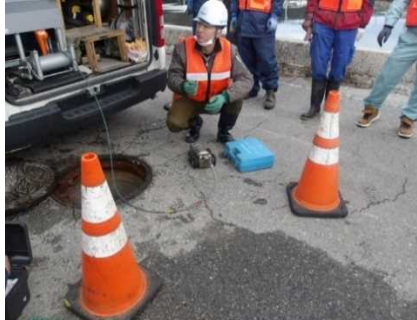
| 施設等名称 | 公共下水道施設 | | |
|---|---|---|---|
| 被害状況詳細 | <ul style="list-style-type: none"><li>・ 管渠復旧延長 L=23.2km</li><li>・ 穴水浄化センター場内道路</li><li>・ 建築施設周囲インターロッキング</li><li>・ 脱臭ダクト等</li><li>・ 白山、東町マンホールポンプ場が震災により被災</li></ul> | | |

| 施設等名称 | 公共下水道施設 | | |
|---|---|---|---|
| 復旧状況<br>今後の方針<br>(R7.7.1現在) | <ul style="list-style-type: none"><li>・ 穴水浄化センター通常稼働（R6.3.4）</li><li>・ 管路及び処理場調査完了（R6.3.28）</li><li>・ 管路施設災害査定完了（R6.10.11）</li><li>・ 管路施設詳細設計①～⑦ブロック契約済み</li><li>・ 管路施設復旧工事①～④、⑥ブロックの一部が本契約済み</li><li>・ 応急工事 N=35件</li></ul> | | |
