# 令和6年能登半島地震 被害・復旧状況カルテ

| 施設等名称 | | 穴水町役場庁舎・地域情報センター | |

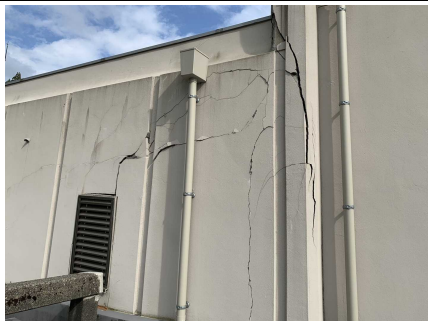
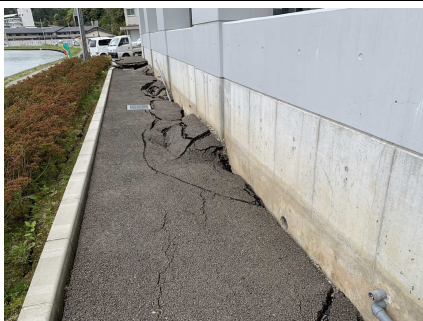
| 施設等名称 | | 穴水町役場庁舎・地域情報センター | |
|---|---|---|---|
| | <div>・ 建築物周囲の地盤が全体的に沈下し、外構舗装に多数のクラック有り</div> <div>・ 上記外構損傷に伴う、埋設配管の損傷</div> <div>・ 建築物内部の柱梁・壁・床に多数のひび割れ、コンクリート剥離有り</div> <div>・ 外壁サッシの破損（開閉不可・隙間発生）</div> <div>・ エレベーター故障</div> | | |
| 被害状況詳細 | <div>・ 外壁クラック多数</div> <div>・ 天井、壁、床内部仕上げ損傷多数</div> <div>・ 構造体コンクリートクラックおよび欠損多数、鉄筋破断箇所あり</div> <div>・ エキスパンションジョイント損傷</div> <div>・ 建具およびガラス破損箇所あり</div> <div>・ 埋設配管損傷箇所あり</div> <div>・ 外構舗装クラック、陥没箇所多数</div> | | |

| 施設等名称 | | 穴水町役場庁舎・地域情報センター | |
|---|---|---|---|
| 復旧状況<br>今後の方針<br>(R7.10.1現在) | <div>・ 復旧工事実施設計委託業務契約済み（R7.3.31業務完了）</div> <div>・ 役場庁舎災害復旧工事契約済み（R8.3.31完了予定）</div> | | |
