# 令和6年能登半島地震 被害・復旧状況カルテ

| 施設等名称 | | 穴水町し尿処理施設 | |

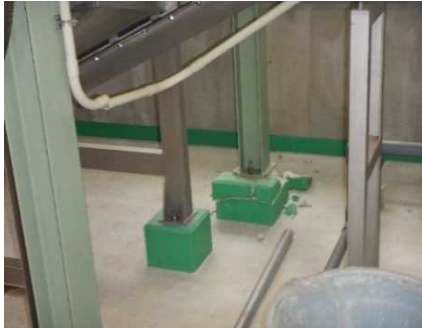
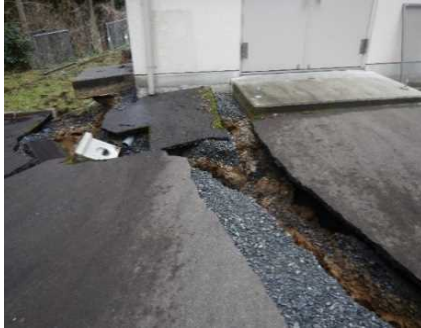
| 施設等名称 | | 穴水町し尿処理施設 | |
|---|---|---|---|
| | <div>・ 建屋周囲の地面が全体的に沈下、建屋後部基礎部分等に大きな亀裂有り</div> <div>・ 地面沈下により埋設の配管が断裂（川からの取水が不能）</div> <div>・ 各種塩ビ配管が断裂・亀裂（複数有り）</div> <div>・ 各機械器具の故障等（正常作動せず要交換）・上水道配管・メーター故障</div> <div>・ 機械器具固定部分破損（複数有り）</div> | | |
| 被害状況詳細 | <div>・ 送水管断裂、水道メーター故障、取水ポンプ損傷</div> <div>・ 天井フード破損（2箇所）、塩ビ配管断裂・亀裂（8箇所）</div> <div>・ 攪拌ブロワNo.2、希釈水ポンプNo.1及びNo.2故障</div> <div>・ 沈砂除去装置架台基礎破損（2箇所）、夾雑物除去装置架台基礎破損（4箇所）</div> | | |

| 施設等名称 | | 穴水町し尿処理施設 | |
|---|---|---|---|
| 復旧状況<br>今後の方針<br>(R7.10.1現在) | <div>・ 送水管及び水道メーター修繕、建屋後部等亀裂箇所に砕石敷き（R6.3.31）</div> <div>・ 攪拌ブロワNo.2、希釈水ポンプNo.1及びNo.2更新（R6.3.31）</div> <div>・ 基礎・配管・ダクト修繕（R6.3.31）</div> <div>・ 取水ポンプ仮設置（R6.4.30）→施設稼働し、処理可となる</div> <div>・ 取水ポンプ本設置（R6.6.28）</div> <div>・ 施設敷地復旧工事完了（工期：令和6年11月22日～令和7年3月31日）</div> <div>・ 取水ポンプからの取水量不足が生じ、現在稼働停止し、原因調査中</div> | | |
