# 令和6年能登半島地震 被害・復旧状況カルテ

| 施設等名称 | | 宇加川漁港 | |

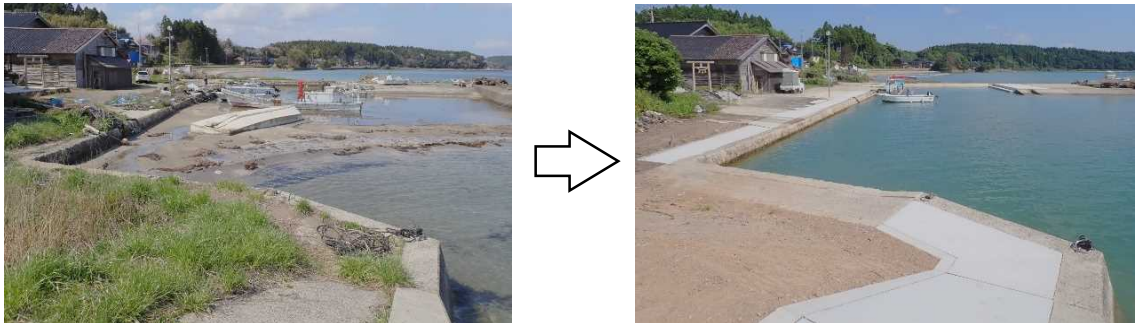
| 施設等名称 | | 宇加川漁港 | |
|---|---|---|---|
| 写真 | 撮影日時 | 令和7年4月7日→令和7年9月30日 | |

| 施設等名称 | | 宇加川漁港 | |
|---|---|---|---|
| | 護岸の水叩工の沈下、亀裂<br>係船護岸の傾き、エプロンの沈下、亀裂、石積の開き<br>船揚場の舗装版の亀裂<br>泊地の土砂堆積 | | |
| 被害状況詳細 | 復旧延長 L = 109.8m<br>船揚場28 L=6.7m、係船護岸25 L=18.1m、係船護岸24 L=19.2m、<br>14号護岸 L=11.6m、係船護岸23 L=36.7m、30号護岸 L=17.5m、<br>泊地35 A=1,500m2 | | |

| 施設等名称 | | 宇加川漁港 | |
|---|---|---|---|
| 復旧状況<br>今後の方針<br>(R7.10.1現在) | 復旧済み | | |
