# 令和6年能登半島地震 被害・復旧状況カルテ

| 施設等名称 | | 前波漁港 | |

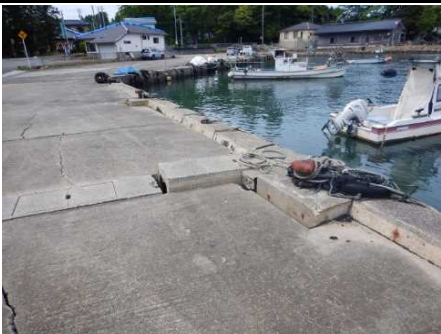
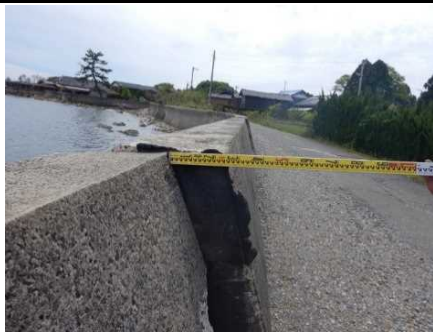
| 施設等名称 | | 前波漁港 | |
|---|---|---|---|
| | 護岸の水叩工の沈下、亀裂、破断、空洞化、傾き<br>石積の抜け落ち<br>物揚場のエプロンの沈下、亀裂、護岸の傾き<br>船揚場の舗装版の亀裂 | | |
| 被害状況詳細 | ・ 6災第1123号 復旧延長 L=239.4m -1.5m物揚場44 L=63.2m、<br>-1.5m物揚場54 L=64.3m、船揚場52 L=20.2m、<br>-2.0m物揚場45 L=57.6m、-2.0m物揚場53 L=34.1m<br>・ 6災第1124号 復旧延長 L=263.4m 前波漁港線56 L=263.4m<br>・ 6災第1125号 復旧延長 L=172.2m 57号護岸 L=112.0m、<br>18号護岸 L=47.1m、64号護岸 L=13.1m<br>・ 6災第1126号 復旧延長 L=11.4m 22号護岸 L=11.4m<br>・ 6災第1127号 復旧延長 L=32.5m 25号護岸 L=15.3m、27号護岸 L=17.2m | | |

| 施設等名称 | | 前波漁港 | |
|---|---|---|---|
| 復旧状況<br>今後の方針<br>(R7.10.1現在) | 11月6日災害査定実施 工事発注まで危険箇所はバリケード設置中<br>(護岸)(B-18・64)沈下した水叩工を打ち替える。(B-57)傾きや滑動について実施設計時に検討。(B-22)抜け落ちた石積護岸を隣接の災害復旧区間と同断面で復旧する。<br>(物揚場)(45・53・54・44)沈下、亀裂の生じたエプロンを打ち替える。護岸の傾きは実施設計時に検討。(船揚場)(52)亀裂の生じた舗装版を打ち替える。<br>(臨港道路)(56)陥没した舗装の復旧（一部復旧済み）。(その他)護岸(B-45・45・55)及び導流堤(5)は、県と復旧区間の調整中。護岸(B-25・26)は、護岸修繕を行う。 | | |
