# 令和 6 年能登半島地震 被害・復旧状況カルテ

| 施設等名称 | | 曽良漁港 | |
| 位置図 | 地番 | 曽良地先 | |

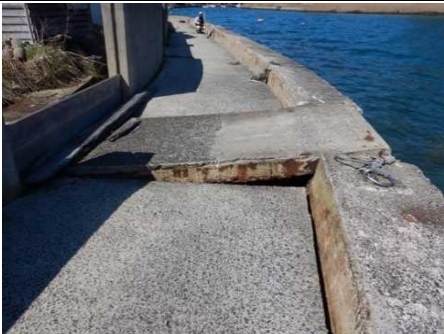
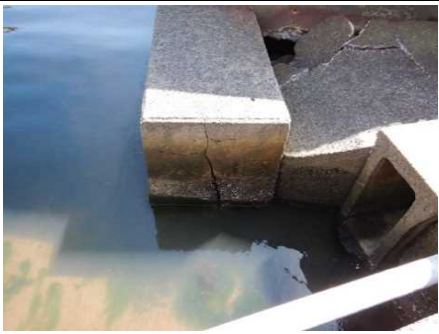
| 施設等名称 | | 曽良漁港 | |
|---|---|---|---|
| | 護岸の水叩工、胸壁工の沈下、亀裂、破断、空洞化<br>物揚場のエプロンの沈下、亀裂、護岸の傾き<br>臨港道路の沈下、亀裂 | | |
| 被害状況詳細 | 復旧延長 L = 416.5m<br>21号物揚場護岸 L=245.4m、22号物揚場護岸 L=111.5、<br>13号護岸 L=16.9m、30号護岸 L=37.9m、29号護岸 L=4.8m | | |

| 施設等名称 | | 曽良漁港 | |
|---|---|---|---|
| 復旧状況<br>今後の方針<br>(R7.10.1現在) | 6月11日災害査定実施 工事発注まで危険箇所はバリケード設置中<br>(護岸)(B-21・22)沈下したエプロンを打ち替える。傾きについては実施設計時に検討。<br>(B-13)破断した護岸を打ち替える。<br>(B-29)背後が吸い出されており、水中(不可視部)で損傷している可能性が高い。実施設計時に詳細調査を行い、復旧工法を検討する。<br>(B-30)沈下した水叩工を打ち替える。 | | |
