# 令和6年能登半島地震 被害・復旧状況カルテ

| 施設等名称 | | 岩車漁港 | |

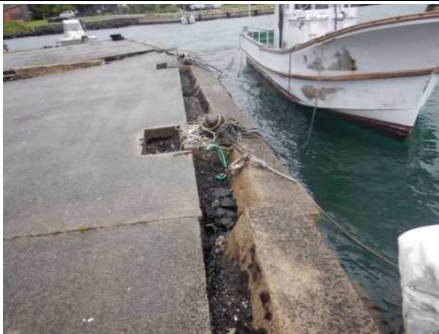
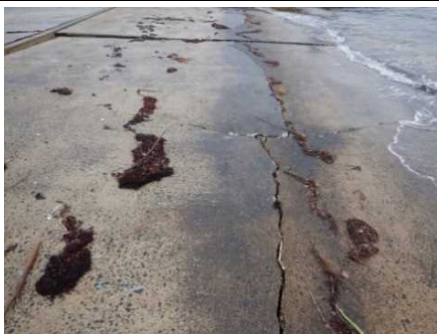
| 施設等名称 | | 岩車漁港 | |
|---|---|---|---|
| | <p>護岸の水叩工、胸壁工の沈下、亀裂、破断、空洞化</p> <p>物揚場、物揚護岸のエプロンの沈下、亀裂、護岸の傾き</p> <p>臨港道路の沈下、亀裂</p> <p>船揚場の舗装版の沈下、亀裂、ズレ</p> | | |
| 被害状況詳細 | <p>復旧延長 海岸① L=350.0m、海岸② L=481.2m、海岸③ L=413.9m、<br/>漁港① L=340.0m</p> | | |

| 施設等名称 | | 岩車漁港 | |
|---|---|---|---|
| 復旧状況<br>今後の方針<br>(R7.10.1現在) | <p>7月17日、8月13日災害査定実施</p> <p>工事発注まで危険箇所はバリケード設置中</p> <p>(護岸)(B-38)沈下した胸壁工、水叩工を打ち替える。</p> <p>(B-41)(B-16)(B-18)(B-19)沈下した水叩工を打ち替える。</p> <p>(B-20)石積の天端を切り欠き、コンクリートで復旧する。</p> <p>(B-94)傾きやズレを実施設計時に検討。</p> <p>(物揚場)(42)(1)(35)被災したエプロンを更新する。傾きについては実施設計時に検討。</p> <p>(物揚護岸)(31)被災したエプロンを更新する。(93)傾きについて実施設計時に検討。</p> <p>(臨港道路)(43)被災箇所の舗装を更新する。</p> <p>(船揚場)(32)(34)沈下や亀裂の生じた舗装版を打ち替える。</p> | | |
