# 令和 6 年能登半島地震 被害・復旧状況カルテ

| 施設等名称 | | 穴水港 | |

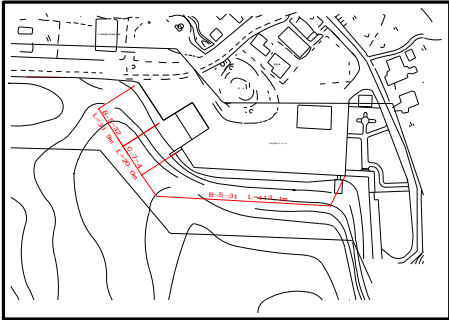
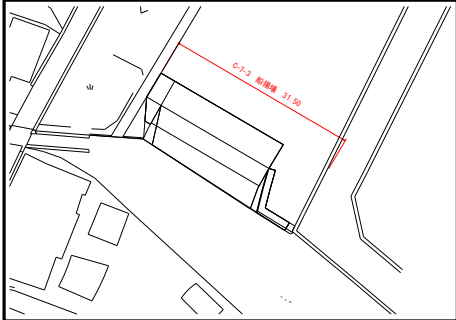
| 施設等名称 | | 穴水港 | |
|---|---|---|---|
| | 護岸の水叩工、上部工、胸壁の沈下及び本体工及び矢板の傾斜<br>船揚場の舗装版の沈下、亀裂、ズレ | | |
| 被害状況詳細 | 復旧延長 L = 165.0m<br>B-5-32護岸、C-7-4船揚場、B-5-31護岸<br>復旧延長 L = 31.5m<br>C-7-3船揚場 | | |

| 施設等名称 | | 穴水港 | |
|---|---|---|---|
| 復旧状況<br>今後の方針<br>(R7.10.1現在) | 12月2日災害査定実施 工事発注まで危険箇所はバリケード設置中<br>(B-5-32護岸) 沈下した水叩工、上部工を打ち替える。傾きや滑動について実施設計時に検討。<br>(C-7-4船揚場) 沈下や亀裂の生じた舗装版を打ち替える。<br>(B-5-31護岸) 沈下した水叩工、上部工、胸壁工を打ち替える。傾きや滑動について実施設計時に検討。<br>(C-7-3船揚場) 沈下や亀裂の生じた舗装版を打ち替える。 | | |
